RELAZIONE D'INCHIESTA

INCIDENTE
occorso all'aeromobile
A319 marche EI-EDM,
aeroporto di Palermo Punta Raisi,
24 settembre 2010

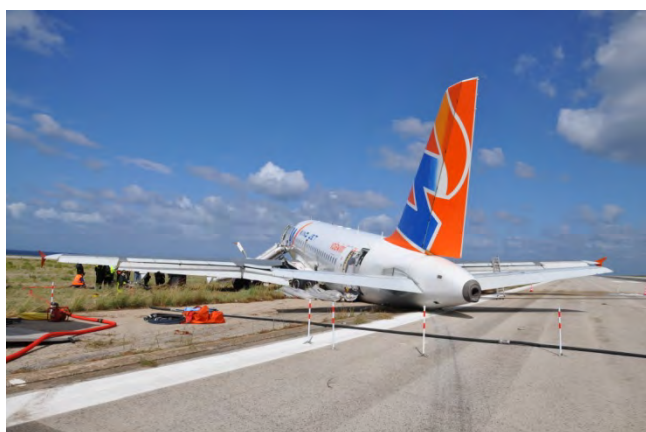
Foto 1: punto di arresto dell'EI-EDM.

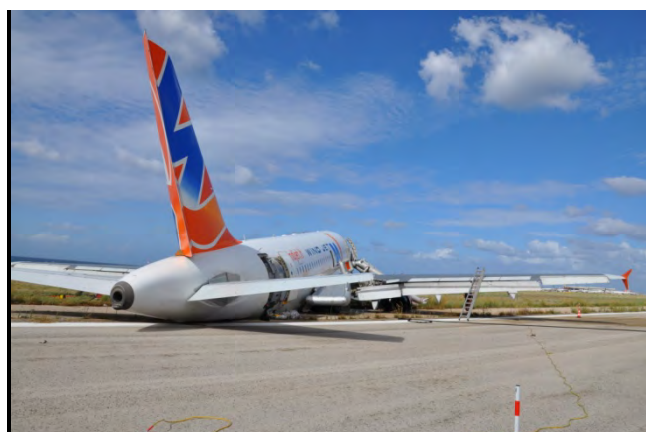
Foto 2: vista del lato destro del velivolo.

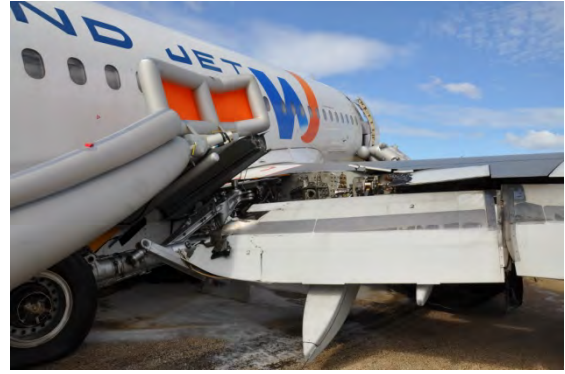
Foto 12: danni prodotti dal carrello destro.

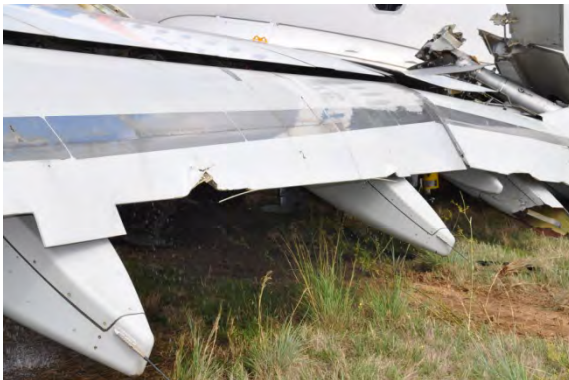
- deformazione delle semiali nella zona degli attacchi carrello con danneggiamento dei serbatoi in esse contenuti e relativa perdita della tenuta (foto 13 e 14);

Foto 13: danni alla semiala sinistra.

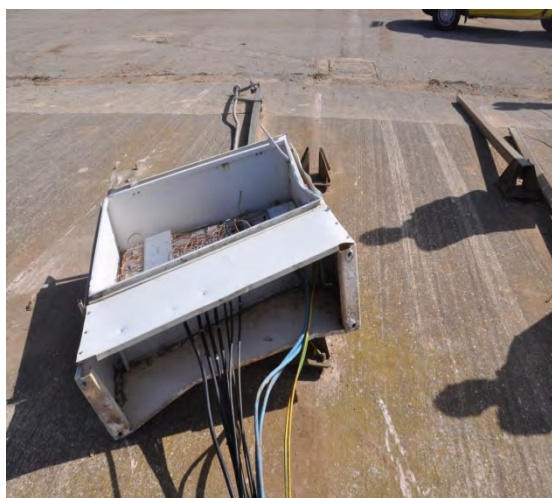
La cabina elettrica di alimentazione dell'antenna del localizzatore dell'ILS della pista 25 risultava divelta dal suo alloggiamento e trascinata per alcuni metri nella direzione di moto dell'aeromobile (foto 30). Nelle sue vicinanze erano visibili diverse tracce lasciate dalle ruote del carrello principale e dalla fusoliera (foto 31).

Foto 30: particolare della cabina elettrica.

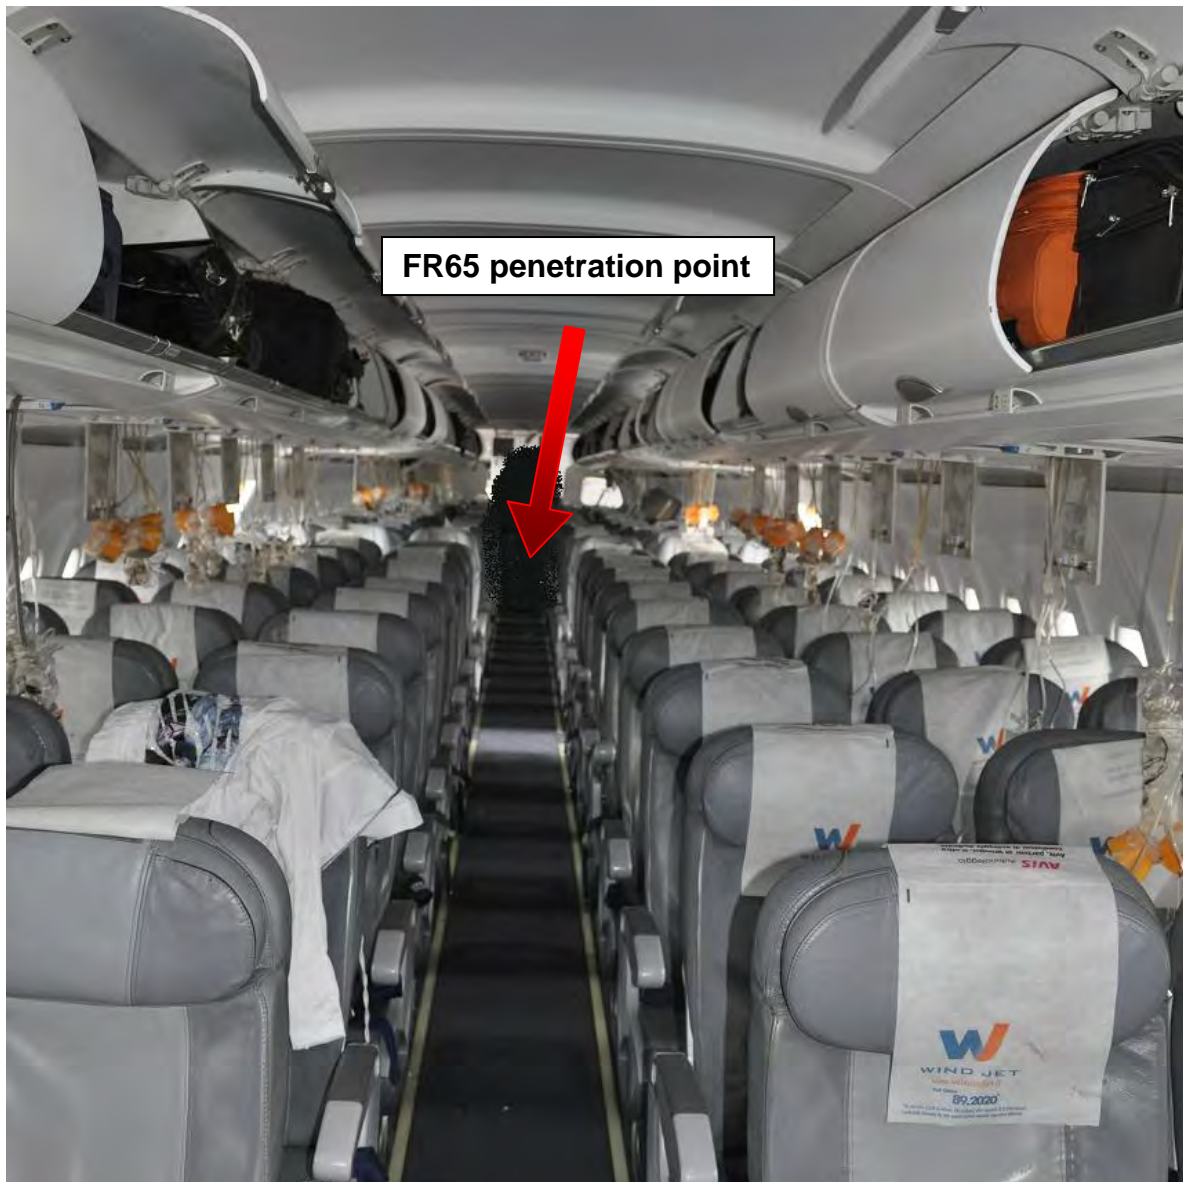
Foto 37: punto di penetrazione in cabina del *cross beam* FR65.

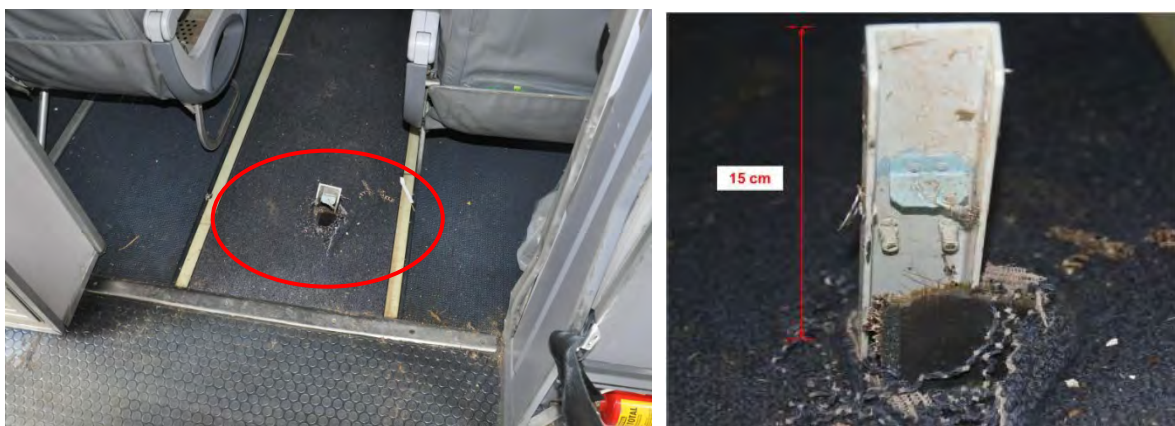
Foto 38: particolare del *cross beam* FR65.

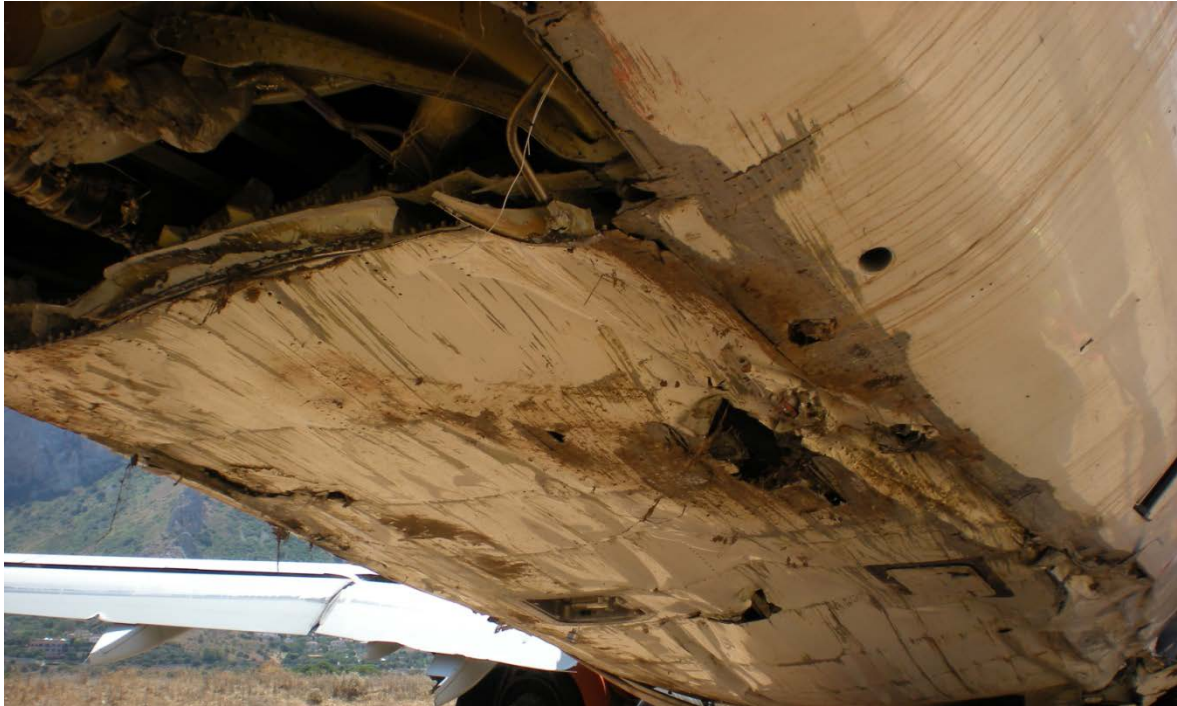
Foto 39: vista dei danneggiamenti della parte inferiore della fusoliera.

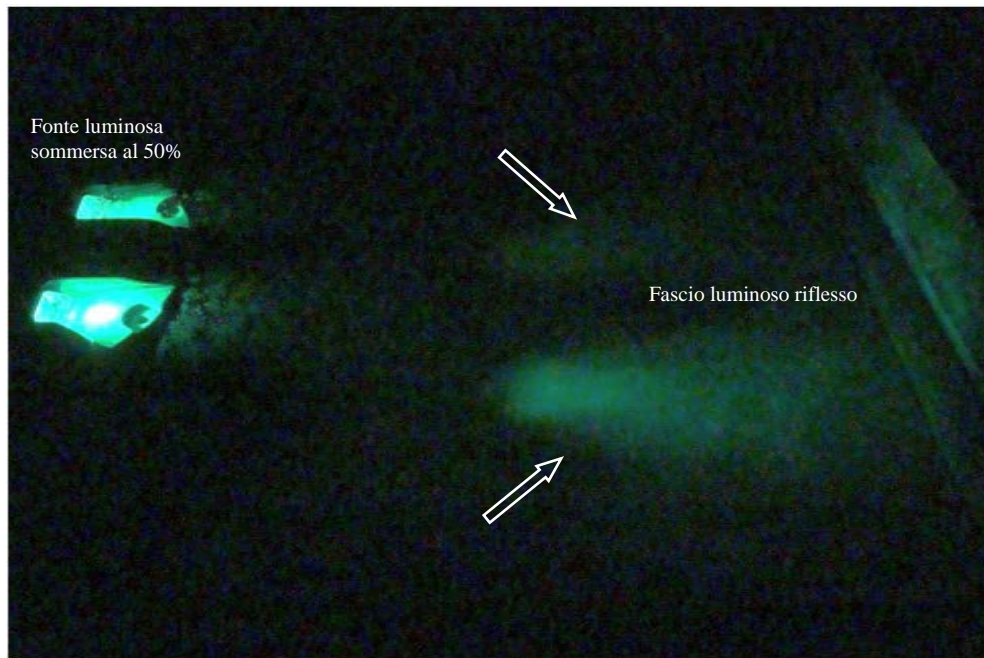
Quindi si è proceduto alla progressiva sommersione della sorgente luminosa fino ad interessare il 50% della sua superficie totale. In queste condizioni il valore di luminanza misurato è risultato circa la metà di quello iniziale (foto 45).

Foto 45: effetto riflessione con sorgente luminosa coperta al 50% di acqua. Successivamente, si è innalzato il livello dell'acqua fino alla completa immersione della sorgente emettitrice. In questa condizione è stata osservata la riflessione totale (foto 46) del fascio luminoso, per cui la sua percezione da parte dell'osservatore è risultata quasi nulla.

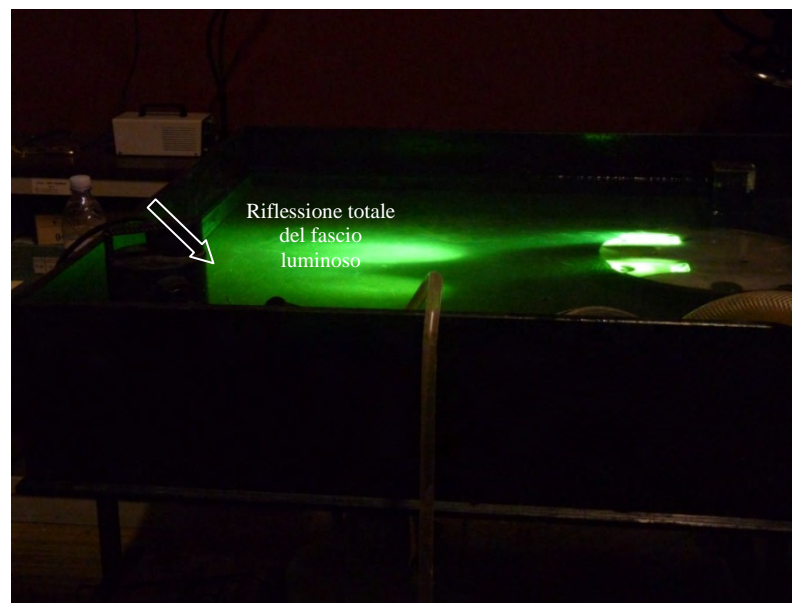
Foto 46: sorgente luminosa completamente sommersa dall'acqua.

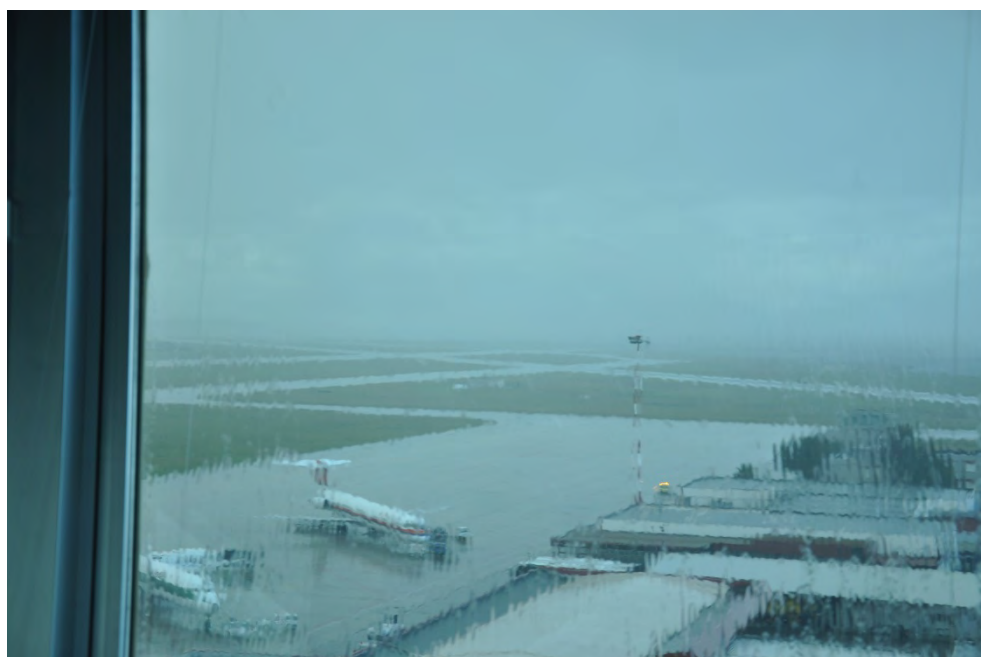
Un sopralluogo effettuato dall'ANSV nella TWR di Palermo Punta Raisi (il cui manufatto è stato progettato e realizzato tra la fine degli anni '60 ed i primi anni '70) ha consentito di appurare che le caratteristiche costruttive della stessa e delle relative vetrate non favoriscono, in presenza di forte pioggia, una piena capacità visiva sull'area di manovra, a causa della nebulizzazione dell'acqua sui vetri (foto 51).

Foto 51: vista dalla TWR in presenza di forte pioggia.

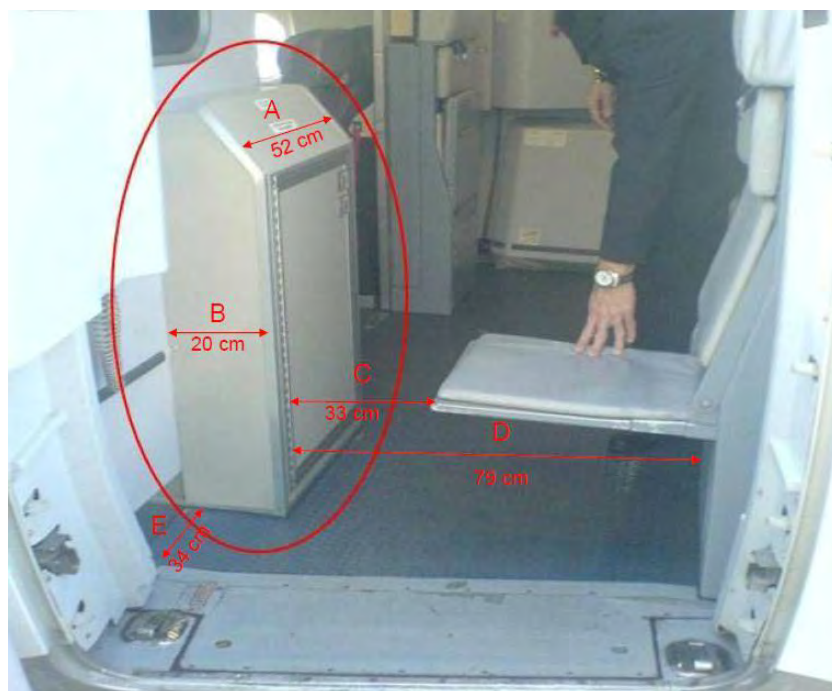
L'assistente di volo seduto sulla posizione 2L dichiarava che durante l'impatto del velivolo con il suolo aveva riportato alcune contusioni alla testa ed al torace²² a causa del violento urto contro un armadietto contenitore della sedia a rotelle (*wheelchair*), posto proprio di fronte al suo sedile (foto 53). Ciò era avvenuto nonostante l'assistente stesse seduto con le cinture allacciate, anche se con il busto in posizione completamente piegata in avanti e con le cinghie per le spalle alla massima estensione, nel tentativo di guardare all'esterno dell'aeromobile attraverso l'oblò della porta 2R.

Foto 53: armadietto contenitore *wheelchair*.

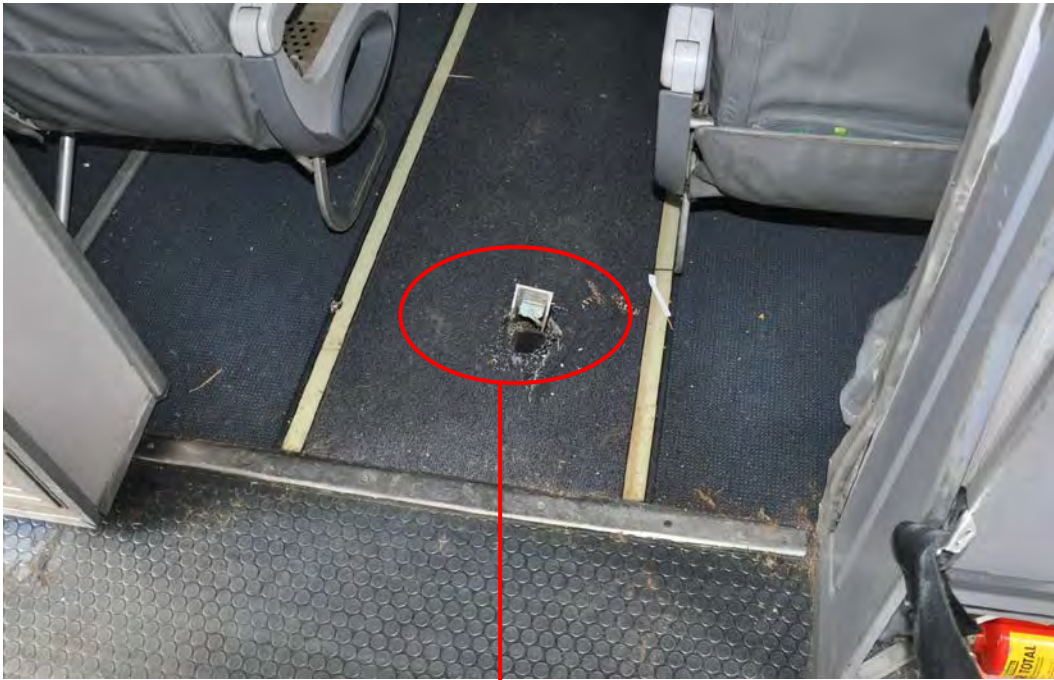
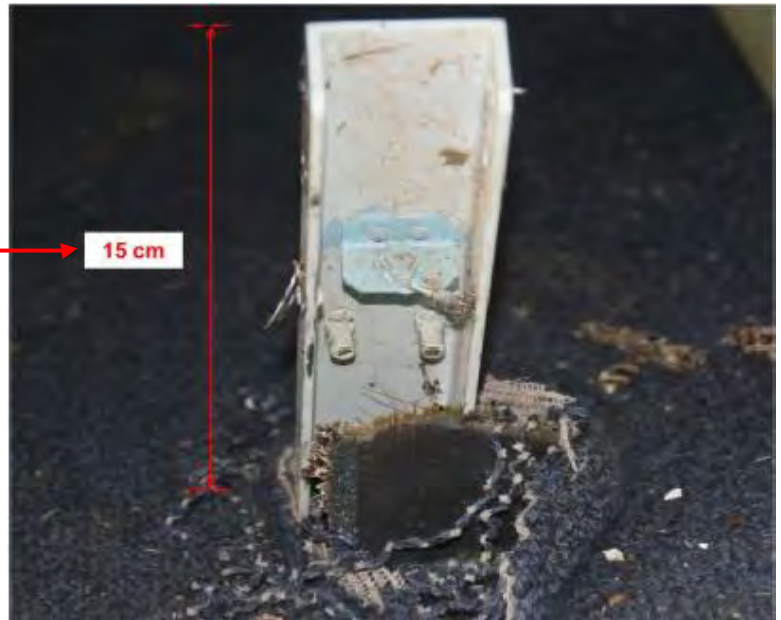
Picture 1: *cross beam FR65.*

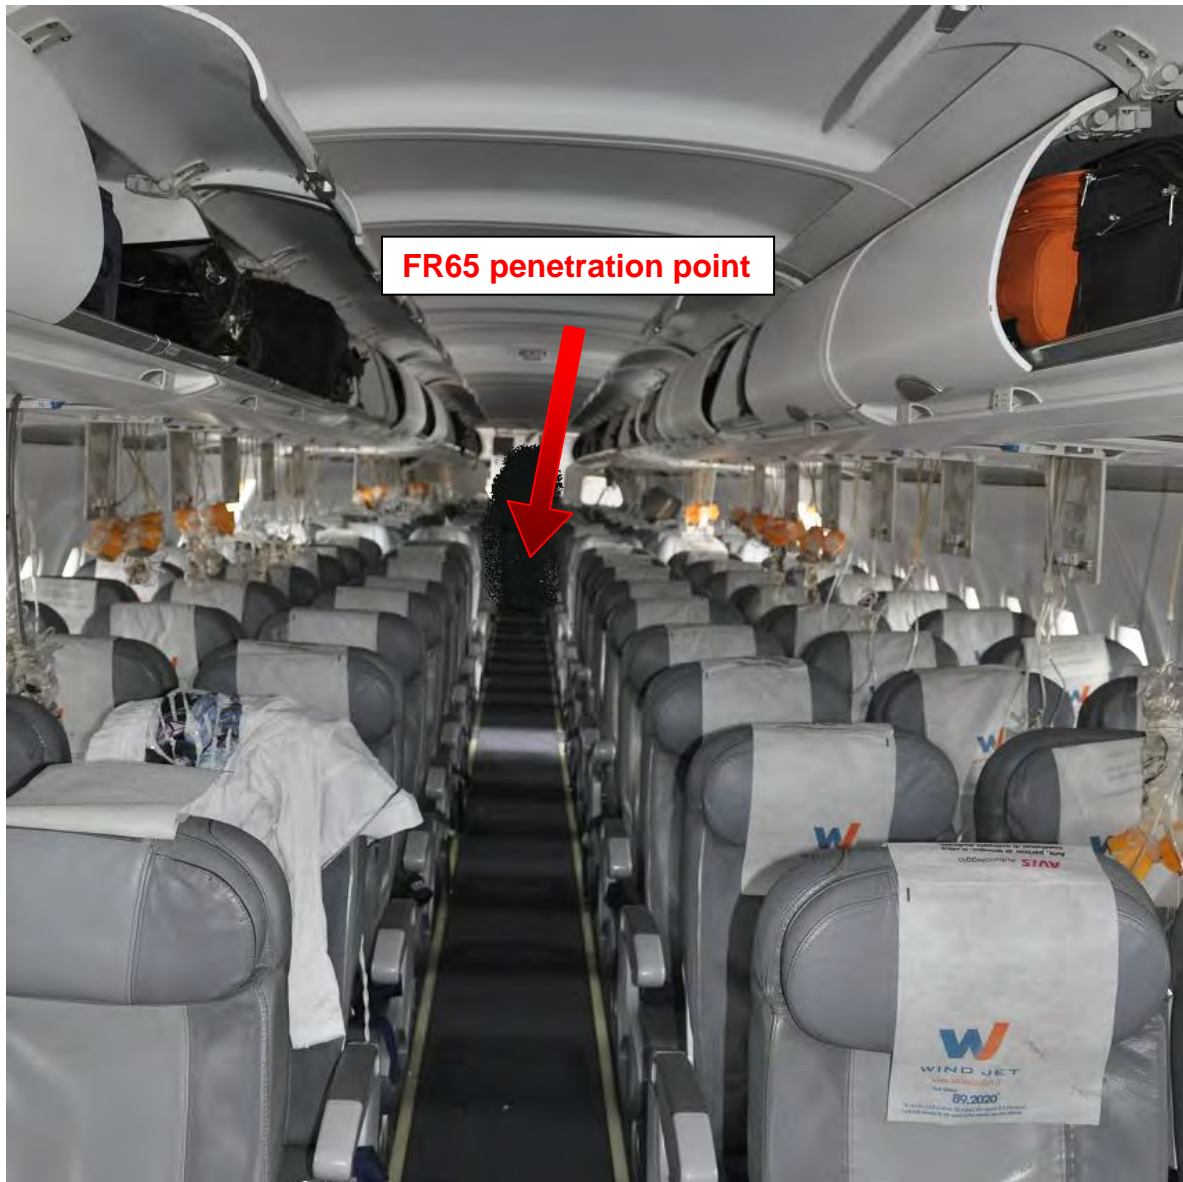
The pax cabin has showed a consistent grade of impact suppressor and only the FR65 damage became dangerous for survivability with specific mention to the passenger evacuation (picture 2).

Picture 2: pax cabin condition after impact on the accident in subject.
