RELAZIONE D'INCHIESTA

INCIDENTE
occorso all'aeromobile
A319 marche EI-EDM,
aeroporto di Palermo Punta Raisi,
24 settembre 2010

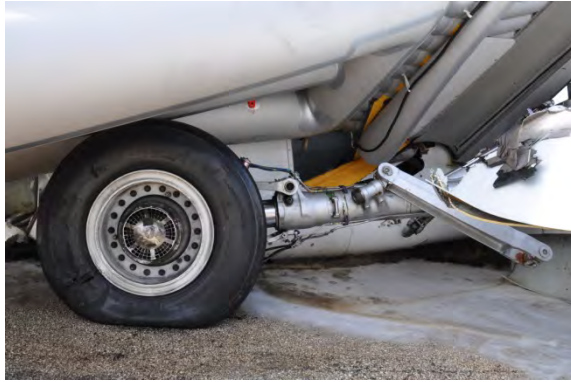
- cedimento, per superamento dei limiti strutturali, degli attacchi delle gambe di forza del carrello principale sulle centine di forza delle relative semiali (foto 3 e 4);

Foto 3: particolari dei danni al carrello destro.

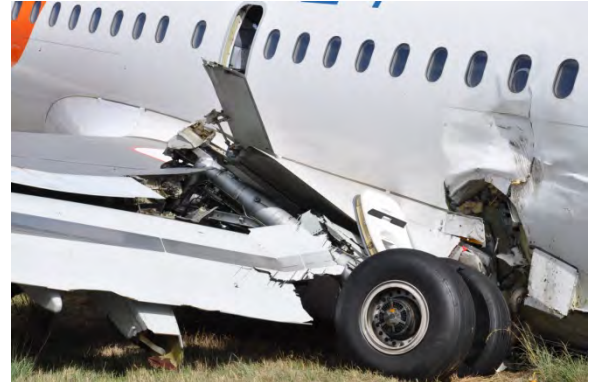
Foto 4: particolari dei danni al carrello sinistro.

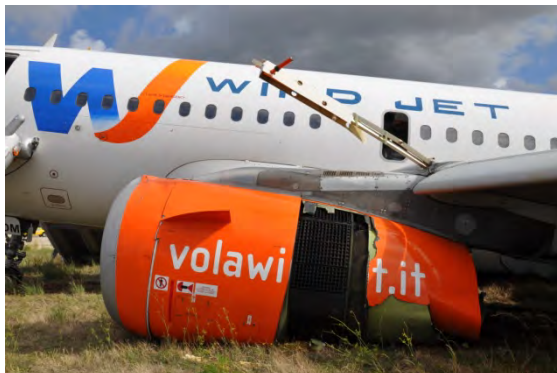
- deformazioni ed ammaccature di varia entità, riconducibili all'impatto dell'aeromobile con l'antenna del localizzatore ed i relativi supporti;
- evidenti danneggiamenti degli slat, del bordo d'attacco delle semiali, dei piloni e delle prese d'aria motore;
- componenti dell'antenna del localizzatore conficcati nel radome e sulla parte della semiala sinistra in corrispondenza del pilone del motore (foto 5 e 6);

Foto 5: particolare dei danni al motore sinistro.

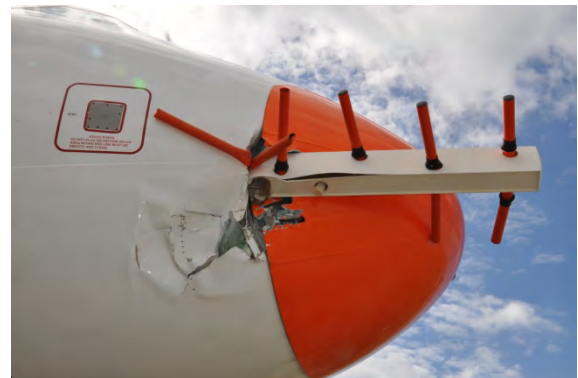
Foto 6: particolare dei danni al radome.

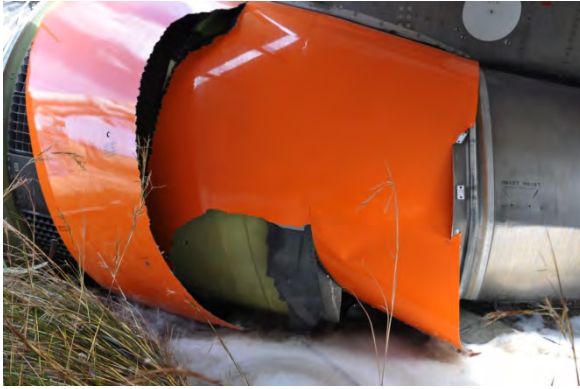
- ingenti danneggiamenti sulla parte inferiore dei motori dovuti all'impatto ed al successivo strisciamento sulla pista, con distacco di intere parti (foto 7 e 8);

Foto 7: particolare del motore sinistro.

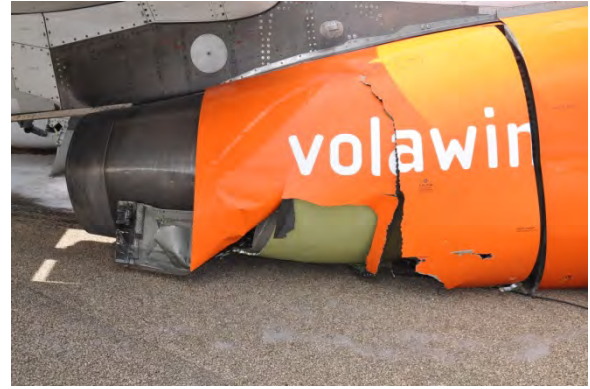
Foto 8: particolare del motore destro.

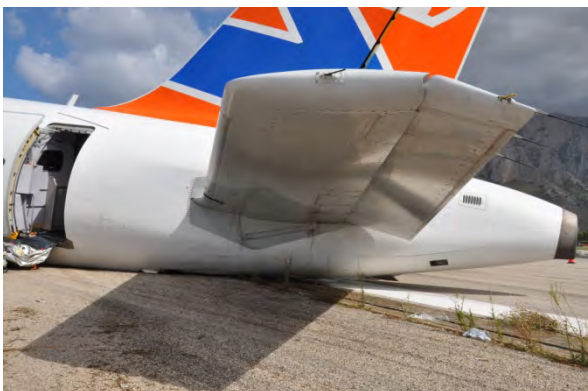
- deformazioni della parte inferiore della fusoliera e dei portelloni del carrello dovute all'impatto con il terreno ed al successivo strisciamento sulla pista a seguito del cedimento dei carrelli principali;
- fuoriuscita di parte di un supporto strutturale verticale (Cross Beam FR65) dal pavimento della cabina passeggeri in prossimità del *galley* posteriore (foto 9 e 10);

Foto 9: fusoliera e porta posteriore sinistra.

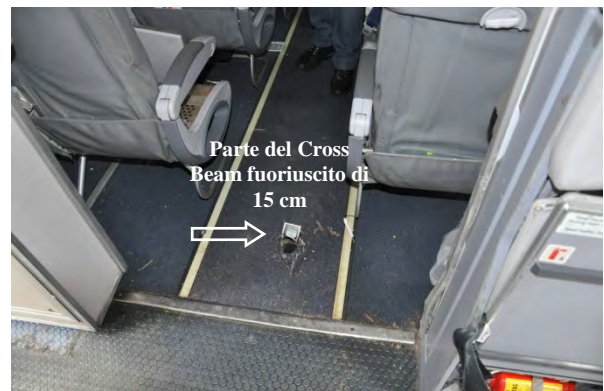
Foto 10: cedimento strutturale nella zona posteriore.

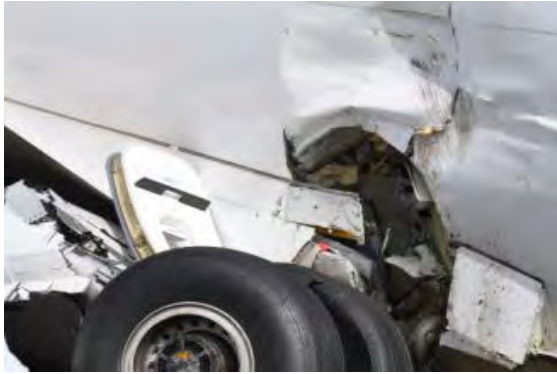
- danneggiamenti al carrello anteriore con evidenti segni di impatto con la cima in nylon utilizzata per la recinzione aeroportuale sita a ridosso dell'antenna del localizzatore;
- estesi danneggiamenti nelle zone di raccordo ala-fusoliera, dovuti all'interferenza provocata dalle gambe di forza dei carrelli divelte dalla propria sede (foto 11 e 12);

Foto 11: danni del carrello sinistro sulla fusoliera.

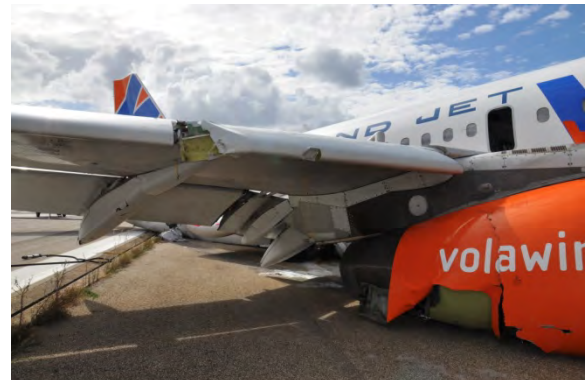
- deformazione delle semiali nella zona degli attacchi carrello con danneggiamento dei serbatoi in esse contenuti e relativa perdita della tenuta (foto 13 e 14);

Foto 14: danni alla semiala destra.

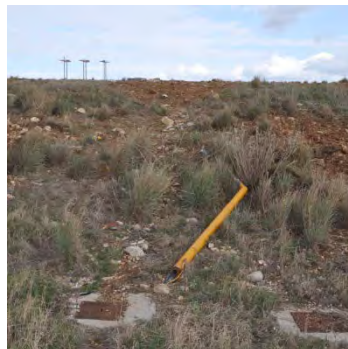
Un palo metallico del sistema SALS delle luci longitudinali di avvicinamento è stato sradicato dal terreno ed i contatti elettrici sono stati tranciati (foto 15).

Foto 15: palo del sistema di luci di avvicinamento.

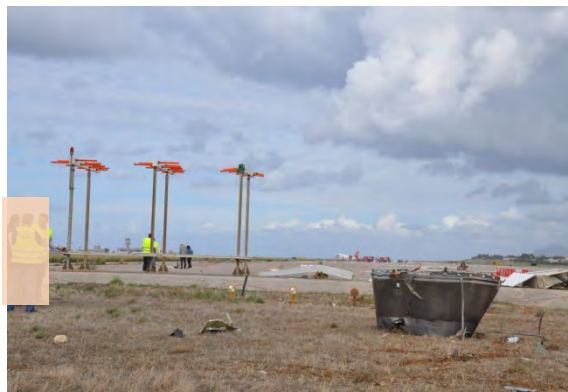
L'antenna del localizzatore della pista 25, composta da elementi (verticali e orizzontali) è stata quasi completamente distrutta; solo tre componenti verticali sono rimasti intatti (foto 16 e 17).

Foto 17: la stessa antenna dopo l'impatto.

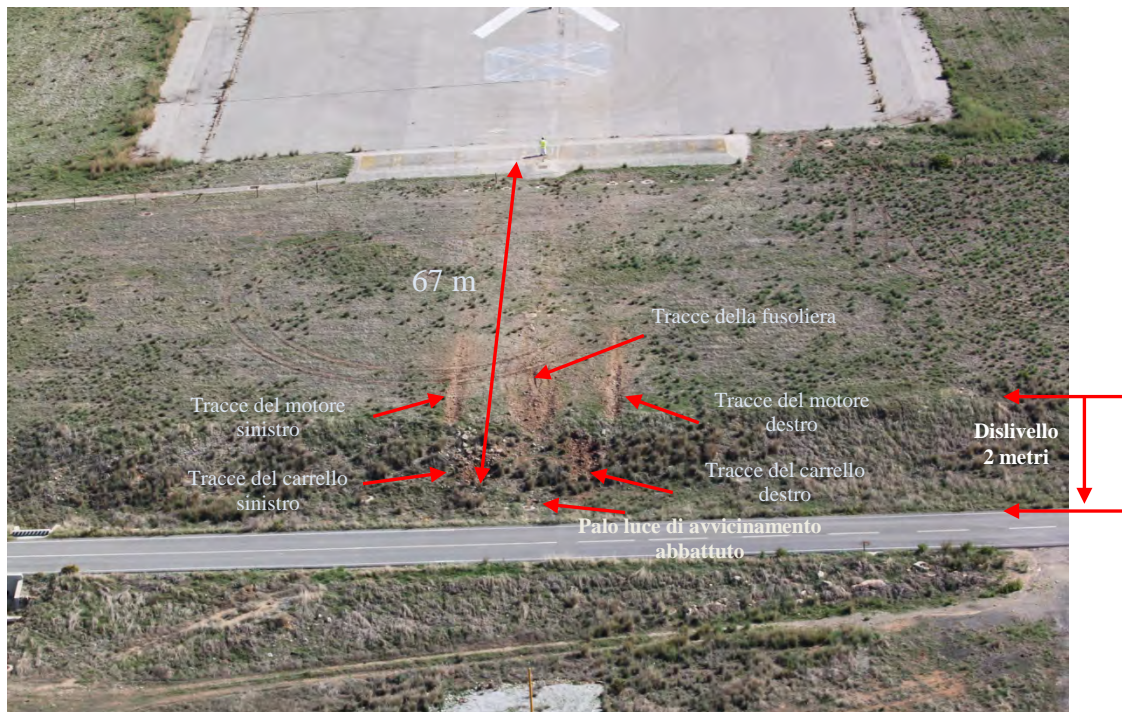
Foto 23: tracce al suolo rispetto alla pista.

Sono state rilevate tracce del contatto dell'aeromobile con il terreno ad una distanza di circa 67 metri dall'antenna del localizzatore dell'ILS della pista 25, posizionata all'inizio della pavimentazione della pista 07 (foto 23).

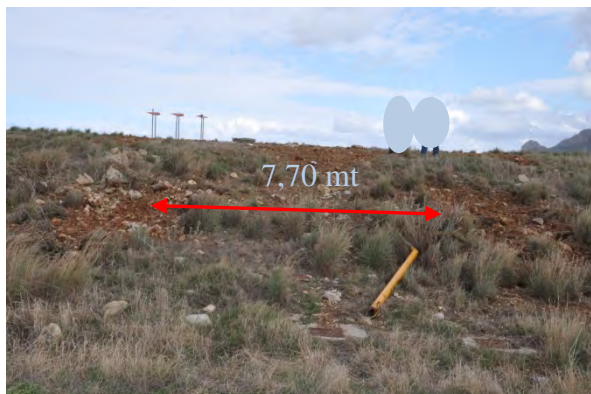
Due tracce ad andamento longitudinale distanti fra loro circa 7,70 m (foto 24), corrispondenti alla carreggiata dei semicarrelli principali dell'aeromobile. La traccia di destra era profonda 30 cm, quella di sinistra 20 cm. All'interno del solco sinistro è stato rinvenuto un sasso con striature gommose di colore nero (foto 25). La distanza tra le tracce e

Foto 24: tracce carrelli principali.

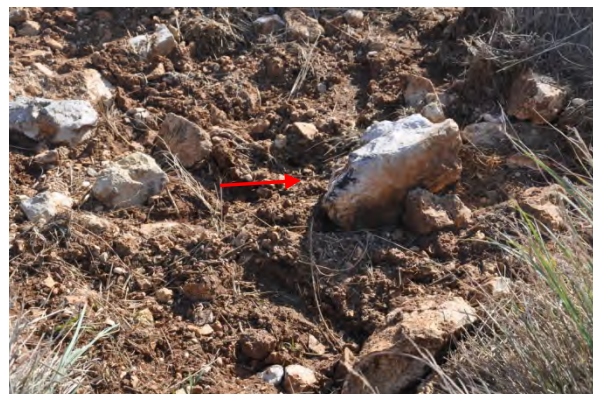
il residuo gommoso sul sasso confermano che esse sono riconducibili ai solchi lasciati dai semicarrelli principali dell'aeromobile.

Foto 25: sasso con striature gombose.

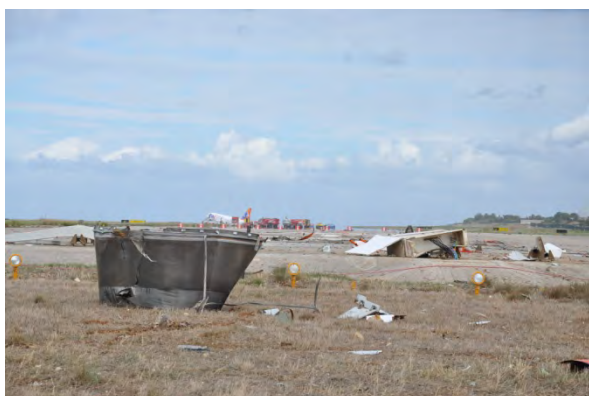
Prima dell'inizio della pavimentazione della pista era presente una parte del cono di scarico distaccatosi dal motore sinistro (foto 26).

Foto 26: cono di scarico del motore sinistro.

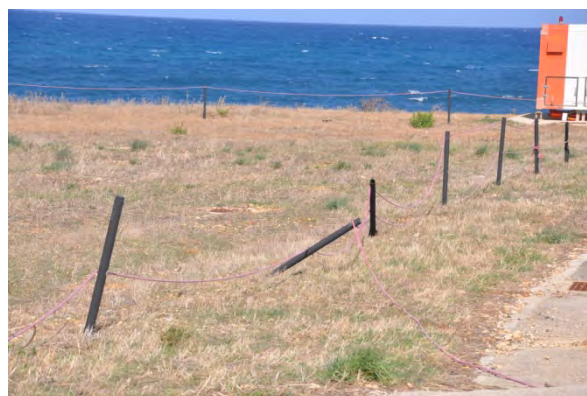
A ridosso dell'antenna del localizzatore, alcuni paletti in fibroresina dell'altezza di circa 1 metro posti a protezione dell'area "critica" del LOC e collegati tra loro da funi erano flessi nella direzione della testata pista (foto 27).

Foto 27: particolare dei paletti flessi e relative funi.

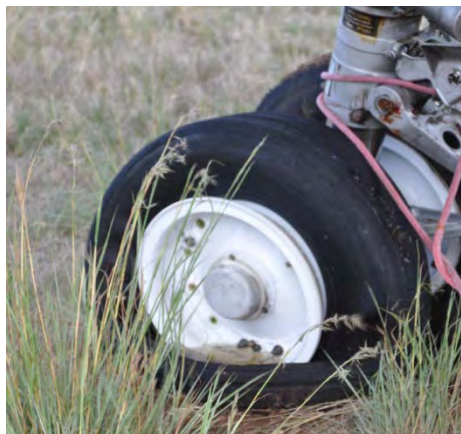
Dai paletti centrali, in corrispondenza della mezzeria della pista, mancavano alcune parti di fune, necessarie a delimitare l'area, successivamente rinvenute attorcigliate attorno alla gamba di forza del carrello anteriore dell'aeromobile (foto 28).

Foto 28: fune avvolta sul carrello anteriore.

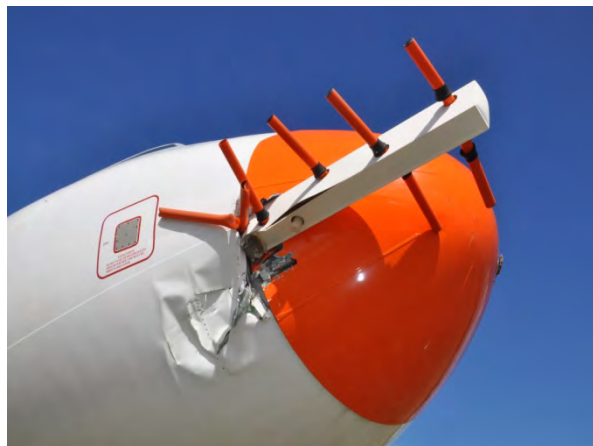
Procedendo lungo la direzione d'atterraggio, l'antenna del localizzatore dell'ILS della pista 25 presentava alcuni elementi ancora integri, mentre altri, mancanti, giacevano sparsi lungo la pista. Alcuni di essi sono stati trovati conficcati in più punti dell'aeromobile (foto 29).

Foto 29: parte antenna localizzatore nel musetto.

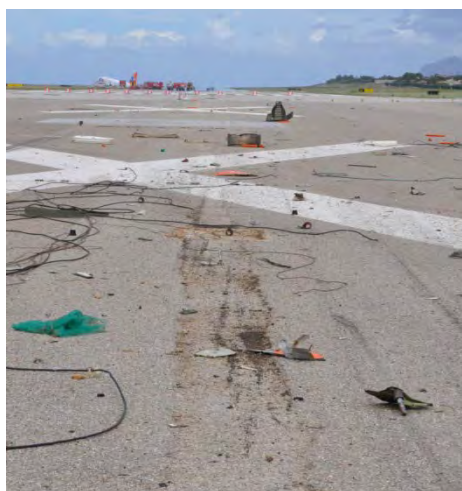
Foto 31: tracce e detriti presenti in pista.

La cabina elettrica di alimentazione dell'antenna del localizzatore dell'ILS della pista 25 risultava divelta dal suo alloggiamento e trascinata per alcuni metri nella direzione di moto dell'aeromobile (foto 30). Nelle sue vicinanze erano visibili diverse tracce lasciate dalle ruote del carrello principale e dalla fusoliera (foto 31).

Leggermente sulla destra della linea di centro pista sono stati rinvenuti vari detriti.

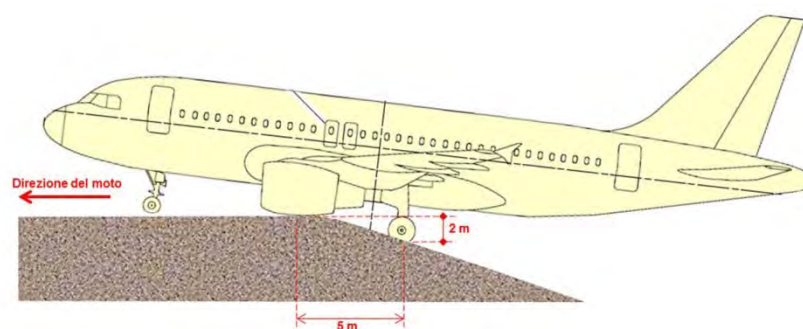
Figura 13: rappresentazione della dinamica dell'impatto al suolo.

L'aeromobile ha impattato il terrapieno presente prima della testata pista 07, a 367 metri di distanza dalla soglia pista 07, in un punto in cui il profilo altimetrico sale dai circa 6 metri sul livello del mare a circa 8 metri.

L'impatto con il terreno leggermente ascendente è avvenuto inizialmente con il carrello principale; successivamente, dato l'assetto positivo dell'aeromobile (*pitch angle* 8 gradi *up*), con i due motori e, a seguire, con la parte posteriore della fusoliera (figura 13).

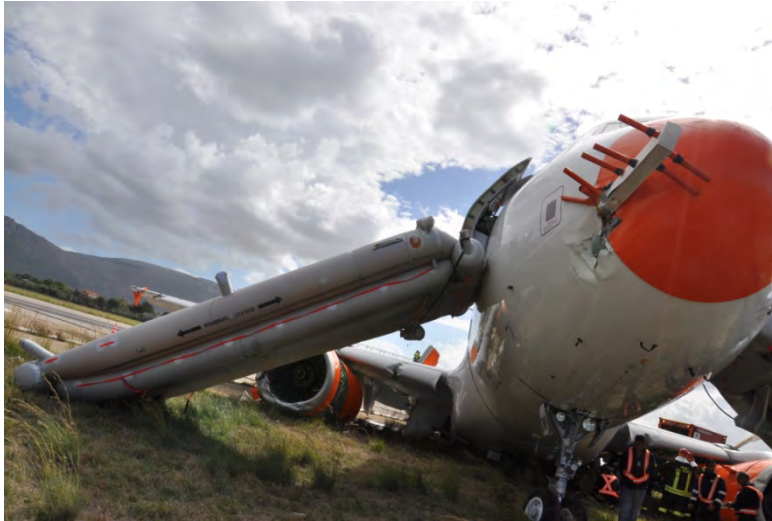
Foto 32: scivoli anteriori utilizzati per l'evacuazione.

L'evacuazione, sotto una intensa pioggia, avveniva dalle porte anteriori mediante l'utilizzo degli scivoli che si erano regolarmente gonfiati (foto 32) e solo attraverso la porta posteriore destra, poiché la porta posteriore sinistra 2L non risultava utilizzabile a causa dello scivolo che, dispiegandosi praticamente al livello del terreno, la aveva ostruita (foto 33).

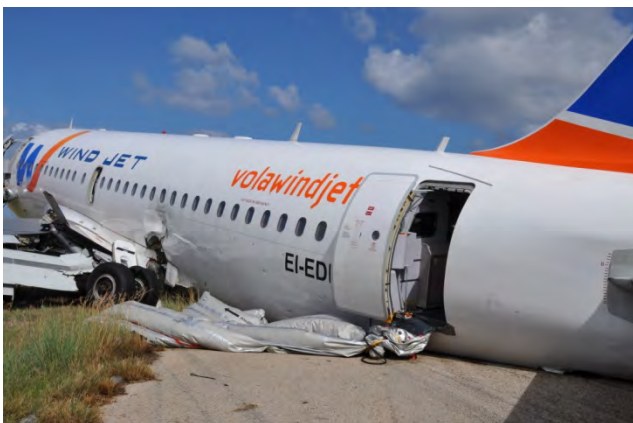
Stante il particolare assetto del relitto, la soglia delle porte posteriori si trovava a pochi centimetri dal terreno: in quella condizione il dispiegamento ed il gonfiaggio degli scivoli, oltre che poter essere d'intralcio, non sono garantiti.

Foto 33: scivolo porta 2L.

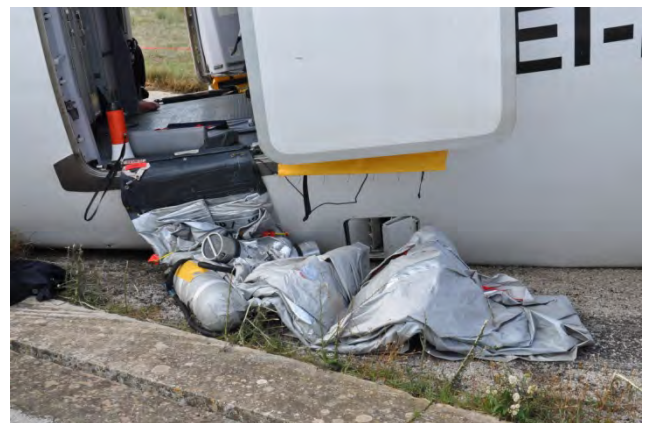
Foto 34: scivolo porta 2R.

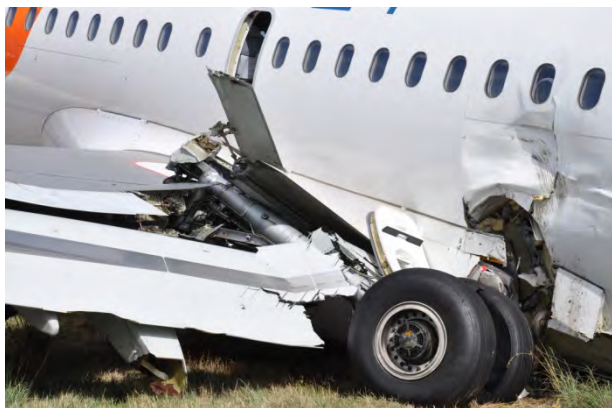
Le uscite di emergenza alari, la cui apertura rientrava fra i compiti dell'assistente di volo 2RA, erano state viceversa aperte da alcuni passeggeri, poiché, a causa dell'affollamento del corridoio, questi non aveva potuto raggiungerle. Le uscite alari (foto 35 e 36) comunque non

sono state utilizzate a causa delle notevoli ed evidenti deformazioni subite dalle radici delle semiali dell'aeromobile. Peraltro, lo scivolo dell'uscita alare sinistra, che si era danneggiato nell'urto del carrello sinistro con la fusoliera, non si è dispiegato.

Foto 35: uscita alare sinistra.

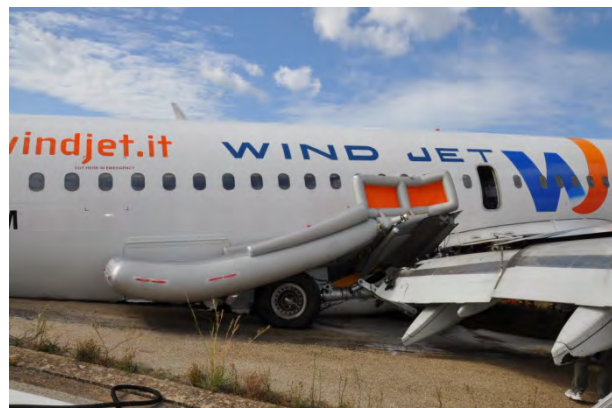
Foto 36: uscita alare destra e relativo scivolo.

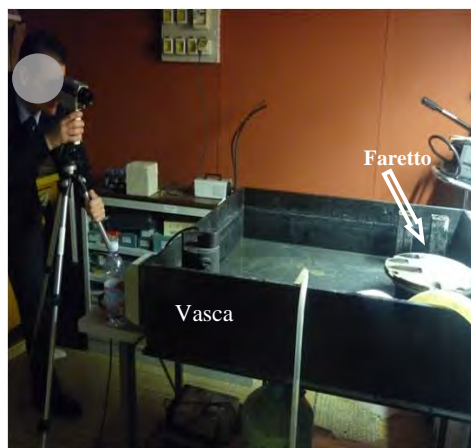
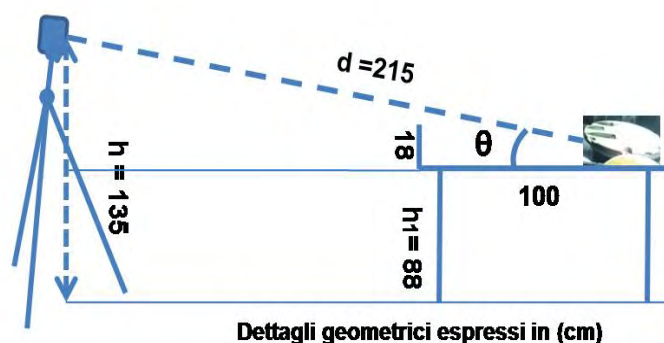
Foto 43 e figura 16: prove effettuate.

Le prove sono state eseguite ponendo un faretto tipo SLTH, uguale a quelli utilizzati per illuminare la soglia pista 07 dell'aeroporto di Palermo Punta Raisi, in una vasca, simulando diverse condizioni con livelli progressivamente crescenti di acqua, fino alla sommersione completa delle due lampade alogene del faretto (foto 43 e figura 16).

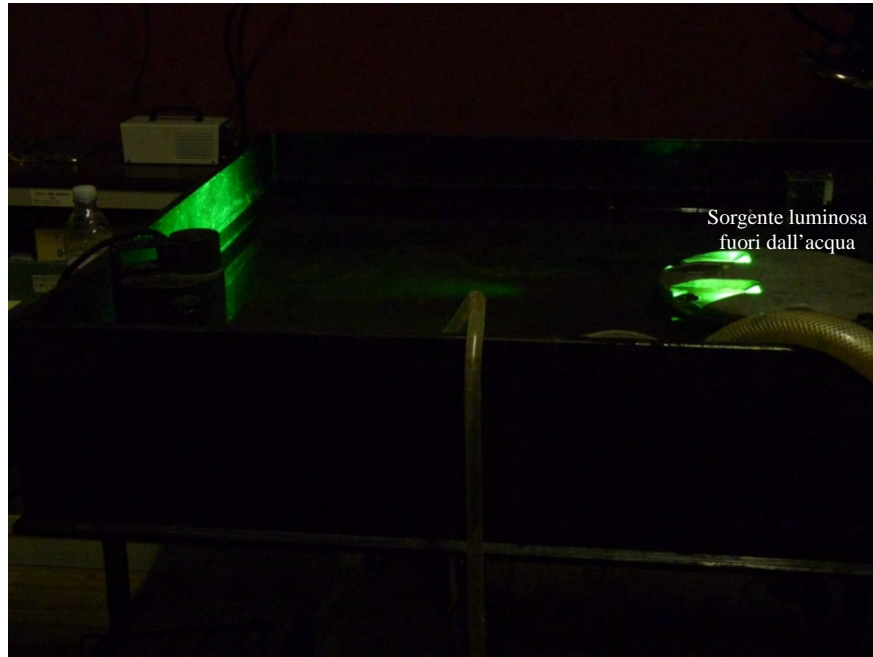
La prima prova è stata effettuata con l'area delle lampade alogene (sorgenti del fascio luminoso) libere dall'acqua, in modo da simulare una condizione di visibilità ottimale; in questa configurazione è stato possibile osservare (foto 44) che il fascio luminoso manteneva inalterata la sua direzionalità, sopra il pelo libero dell'acqua, in direzione dell'osservatore.

Foto 44: sorgente luminosa fuori dal pelo libero dell'acqua.

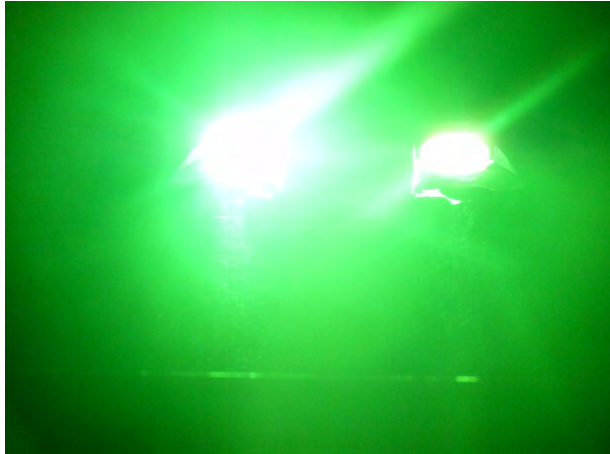
Foto 47: fonte luminosa non sommersa.

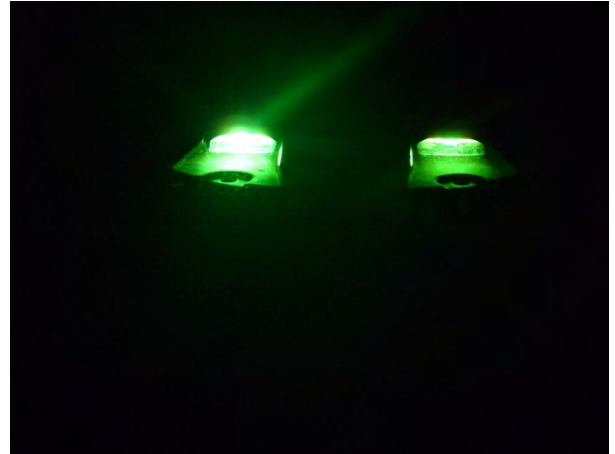
Foto 48: fonte luminosa sommersa.

Durante le prove di immersione della sorgente luminosa, è stata rilevata la diminuzione delle prestazioni del fascio luminoso, misurato in luminanza (candele/metro quadro), rilevata dal punto di osservazione, mediante misure fotometriche con il faretto alimentato a 6,5 V, 3,5 A, metà del valore massimo prescritto dalla ditta costruttrice.

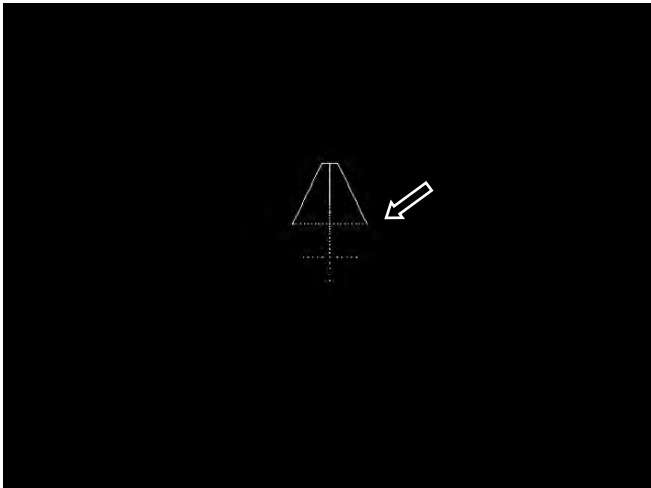
Di seguito (figure 17 e 18) si riproduce una possibile ricostruzione fatta con autocad di ciò che i piloti potrebbero aver percepito in presenza di una totale riflessione del fascio luminoso delle luci di soglia pista.

Fig. 17: luci pista senza il fenomeno della riflessione totale.

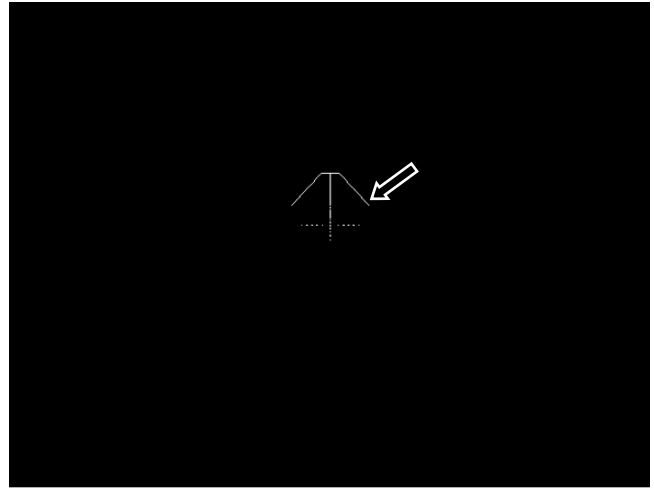
Fig. 18: luci pista in presenza del fenomeno della riflessione totale.

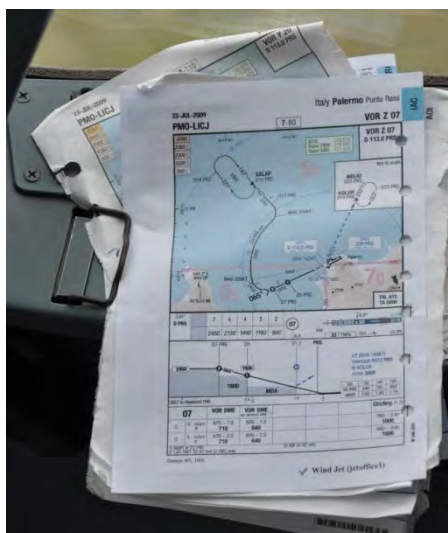
Foto 52: cartina della procedura di avvicinamento utilizzata (lato copilota).

La cartografia da cui venivano tratte le informazioni necessarie alla esecuzione della procedura in questione ed utilizzata durante l'avvicinamento dai piloti dell'aeromobile marche EI-EDM, datata 23 luglio 2009, era edita dalla LIDO Lufthansa Systems; dal relativo esame è emerso che tale cartografia non era conforme con quanto previsto in materia dal Doc ICAO 8168 (Aircraft Operations), vol. II, previsione 9.5.2 e seguenti (Procedure identification), richiamato dalla previsione 11.6 dell'Allegato 4 (Aeronautical Charts) alla Convenzione relativa all'aviazione civile internazionale.

A seguito di quanto emerso dall'esame della cartografia in questione, l'ANSV ha emanato la raccomandazione di sicurezza ANSV-3/1836-10/2/A/12 (in allegato "A").

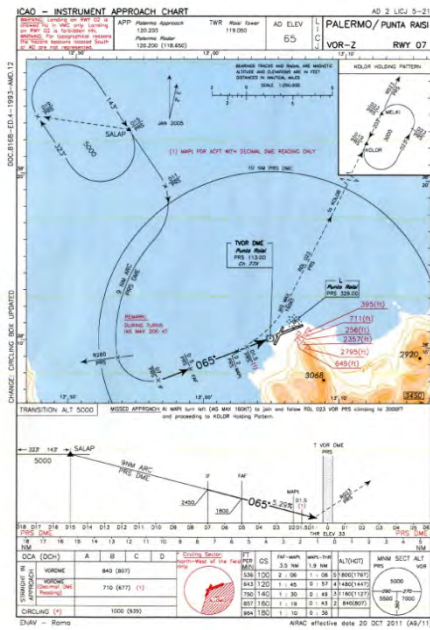
Anche nella carta presente nell'AIP Italia (figura 20) – pur riscontrando la correttezza del titolo nella definizione della procedura di avvicinamento strumentale alla pista 07 dell'aeroporto di Palermo Punta Raisi (“VOR-Z RWY 07”) – si lamenta la mancanza «on the plan view of the chart» dell'inciso “DME required”, finalizzato a richiamare l'attenzione dei piloti sulla necessità della utilizzazione del DME per l'effettuazione della procedura in questione.

Figura 20: Palermo Punta Raisi ICAO - Instrument Approach Chart “VOR-Z RWY 07” (20.10.2011).

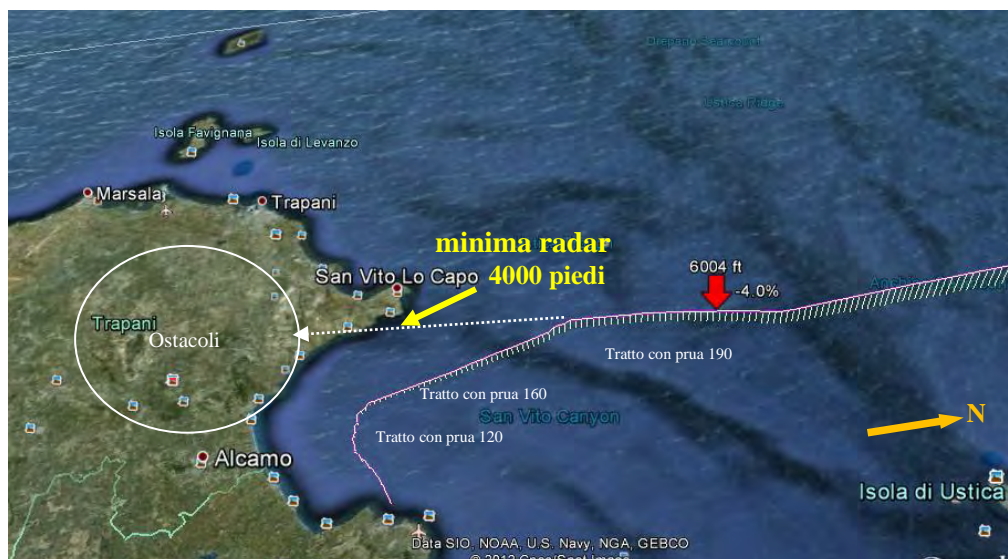
Palermo APP, avendo una limitazione radar di 4000 piedi nel settore che sarebbe stato interessato dal velivolo, negava l'ulteriore discesa fino a quando l'aeromobile avesse mantenuto la prua di 190°. Questo diniego diveniva oggetto di un deciso e sarcastico commento da parte del comandante fuori servizio presente in *cockpit*, il quale, molto inopportuno e con scarsa considerazione degli aspetti relativi alla sicurezza del volo, riteneva eccessiva la precauzione del controllore radar del rispetto della minima radar di 4000 piedi posta ad una distanza di 15 miglia nautiche dalla loro posizione (figura 24).

Figura 24: velivolo con prua 190° e in direzione degli ostacoli ostativi alla discesa sotto i 4000 piedi.

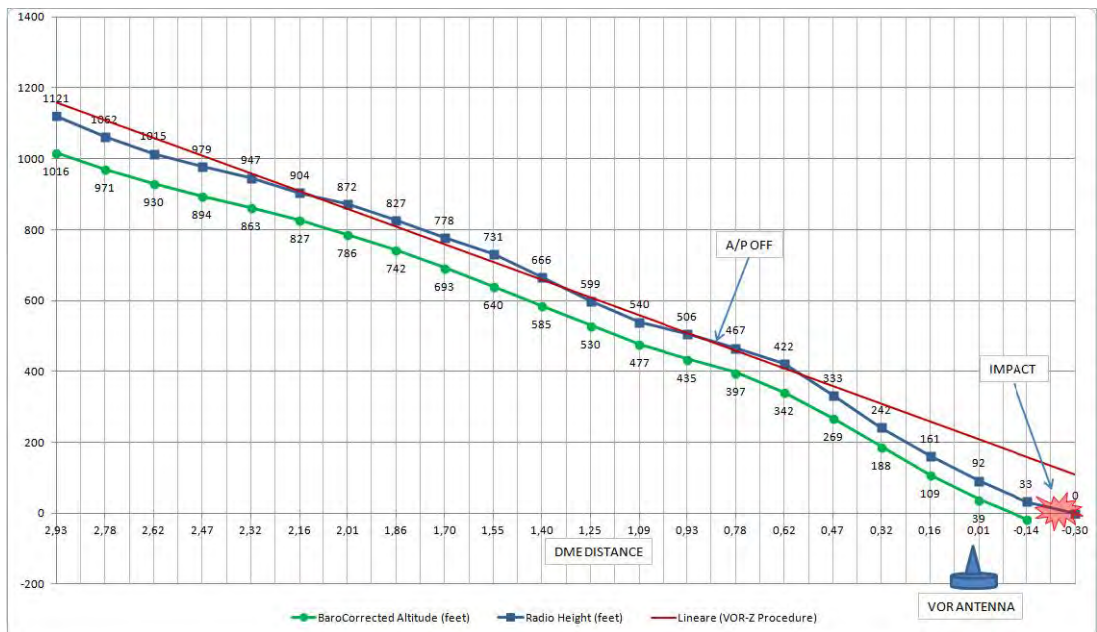
Dopo che l’EI-EDM era stato autorizzato all’atterraggio da Palermo APP, la discesa avveniva con valori di altitudine che, inizialmente, erano leggermente al di sotto del profilo ideale di discesa previsto dalla procedura, per poi stabilizzarsi lievemente al di sopra dello stesso (figura 27).

Figura 27: profilo di discesa secondo i dati del FDR.

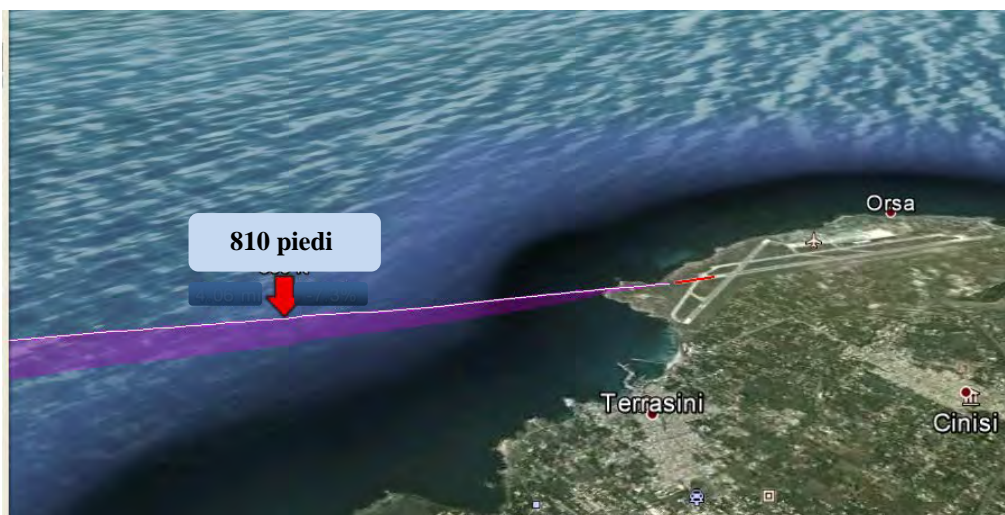
Alle 18.06'37'' il CVR registrava l'avviso acustico automatico «hundred above», che indicava l'attraversamento di 810 piedi barometrici, ovvero 100 piedi prima del valore della MDA selezionata (figura 30). In corrispondenza di ciò, il comandante (PNF) chiedeva al copilota (PF) «Cioè, stai vedendo?», a cui il copilota rispondeva «Io non vedo».

Figura 30: rappresentazione della posizione 100 piedi prima della MDA.

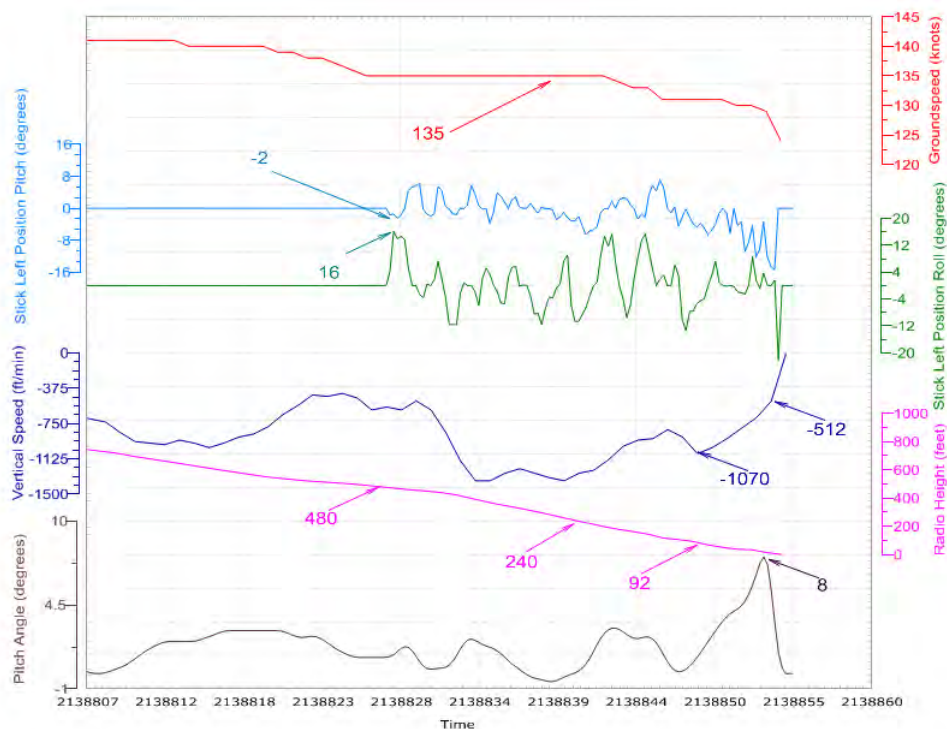
I dati registrati dal FDR, a conferma di quanto sopra esposto, hanno evidenziato che subito dopo il distacco dell'autopilota ci sono stati svariati *input* sul *left side stick* nel senso “*lateral*” e “*nose down*”, con uno spostamento di “*roll*” a sinistra fino ad un valore massimo di 16° e nel senso del “*pitch*” fino a -2° (figura 33).

Figura 33: dati FDR relativi agli ultimi istanti di volo.

Conseguentemente, l'aeromobile assumeva una inclinazione laterale massima di 12° (*roll angle*) a sinistra, virando fino al raggiungimento di una prua magnetica di 058° (coerente con l'intercettazione dell'allineamento dell'aeromobile con l'asse pista¹⁶), con un aumento del rateo variometrico di discesa fino a 1360 piedi al minuto in corrispondenza dell'attraversamento di 398 piedi RA.

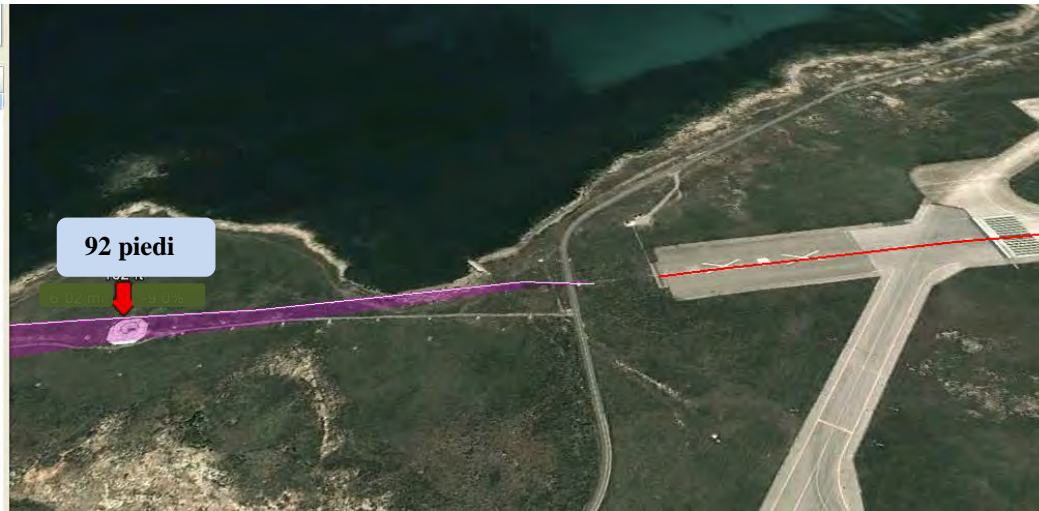
Figura 34: passaggio del velivolo sul TVOR PRS.

L'analisi dei dati FDR ha consentito di appurare che il passaggio del velivolo sul TVOR è avvenuto a 92 piedi RA (figura 34), al di sotto del profilo ideale che è di circa 108 piedi. Successivamente, i dati del FDR evidenziano una graduale riduzione dei valori variometrici di discesa fino al momento dell'impatto con il terrapieno, 67 metri prima dell'inizio della pavimentazione della pista 07 dell'aeroporto di Palermo Punta Raisi. L'ascolto delle registrazioni del CVR non ha evidenziato da parte del copilota l'intenzione di avvalersi della "emergency authority" per impostare una manovra di riattaccata, pur essendosi venute a creare delle condizioni di imminente pericolo (quattro luci rosse del PAPI). Il copilota, in merito, ha dichiarato che per tutto l'avvicinamento finale non ha mai ravvisato condizioni di pericolo, tali da fargli considerare l'opportunità di avvalersi della suddetta possibilità. È al riguardo ragionevolmente probabile che il copilota, data la limitata esperienza di volo e la scarsa visione di insieme percepita per le condizioni di intensa pioggia, nonostante la visualizzazione delle quattro luci rosse del PAPI non abbia realizzato compiutamente l'effettiva situazione spaziale, ritenendo di non trovarsi in una condizione di rischio, ma, tutt'al più, in procinto di effettuare un atterraggio corto ma pur sempre in pista.

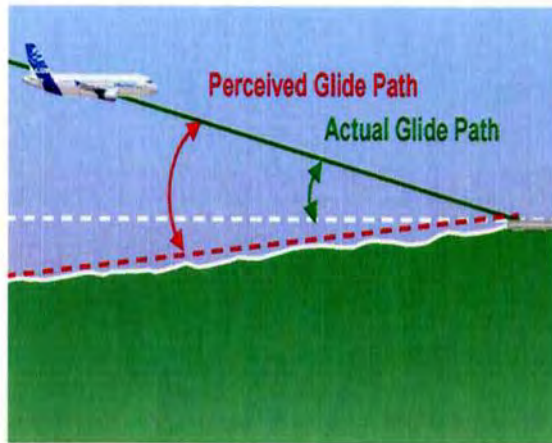
Inoltre, la procedura strumentale, sviluppandosi prevalentemente sul mare verso una costa caratterizzata da insediamenti urbani poco significativi e poco illuminati, si presta, specialmente in condizioni di scarsa visibilità, a fenomeni di *black hole illusion*¹⁸, che, uniti al profilo verticale della costa, in leggera salita (*uphill*) dal mare verso la pista da 2 metri a 8 metri circa, potrebbero aver generato nel comandante la *visual illusion*¹⁹ di essere più alto del normale profilo di avvicinamento (figura 37), con il risultato che egli, nel tentativo di ottimizzare la traiettoria finale di avvicinamento secondo quanto riteneva fosse corretto per l'atterraggio, possa aver deciso di impostare una accentuata correzione atta ad incrementare il rateo variometrico di discesa.

Figura 37: errata percezione del corretto sentiero da parte del pilota.

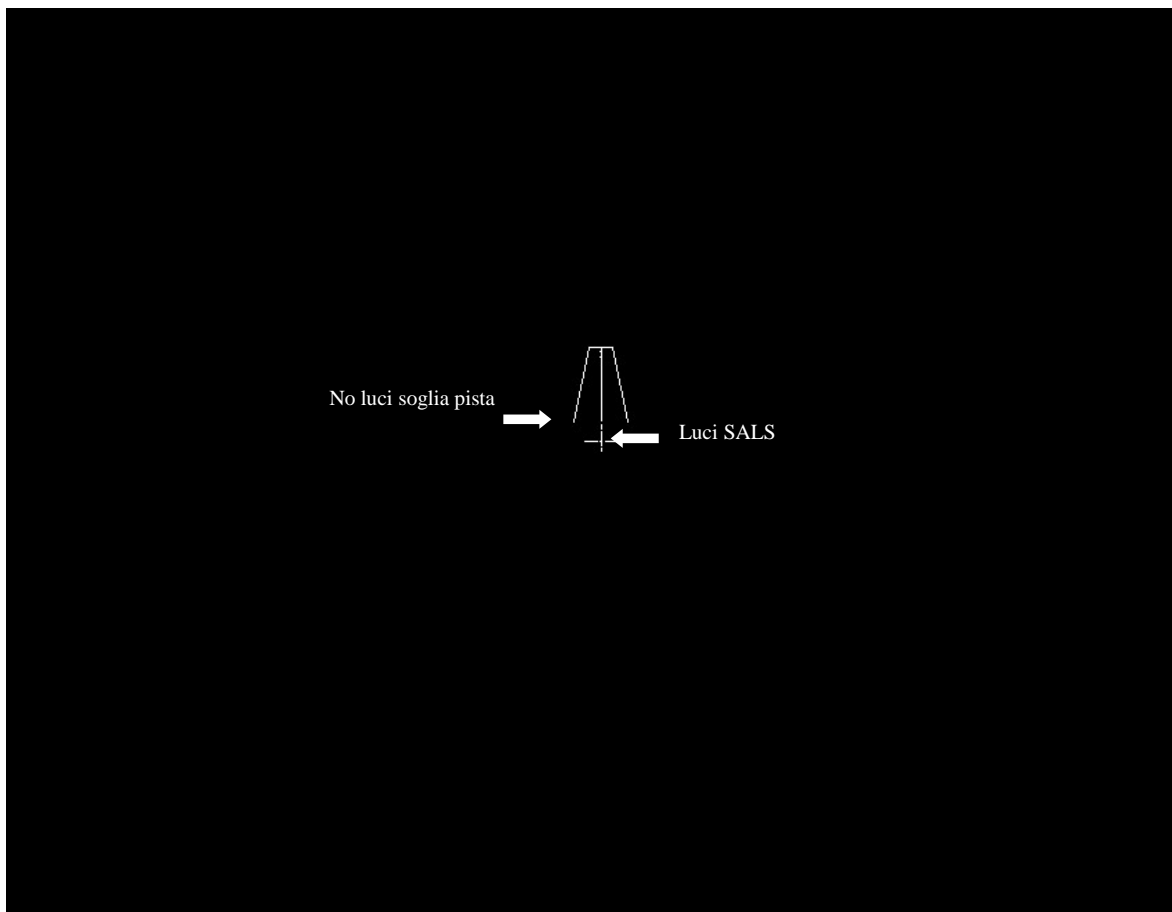
In condizioni simili a quelle del volo Jet 243 i *visual reference* potrebbero essere ricostruiti come rappresentato nella successiva figura 39. Si è trascurata la ricostruzione delle luci del PAPI, in quanto poste ad una distanza dal suolo non colmabile con il livello di precipitazione e sempre visibili perché di intensità molto più elevata rispetto alle altre luci. Per comprendere la possibilità di tale fenomeno bisogna rifarsi ai concetti basilari di meteorologia e di fotometria. La quantità cumulata di una precipitazione viene generalmente misurata da un pluviometro, che è lo strumento utilizzato per determinare l'ammontare della quantità di pioggia caduta in uno specifico intervallo di tempo.

Figura 39: rappresentazione della visione in condizioni simili a quelle incontrate dal volo Jet 243.

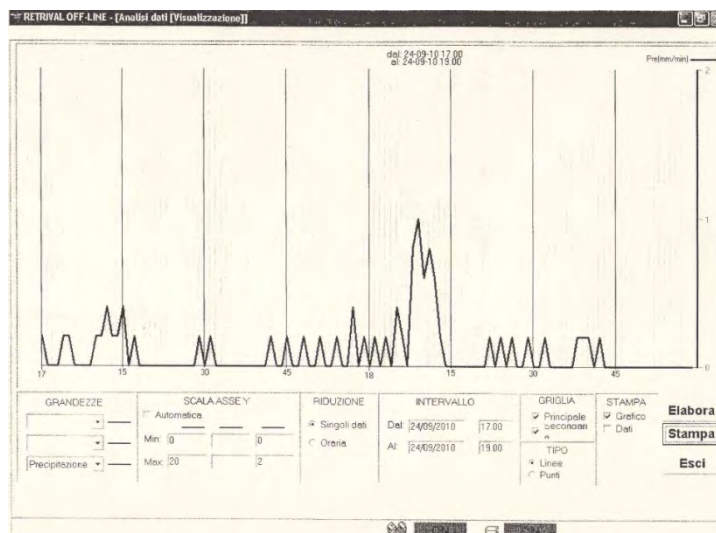
Durante l'atterraggio del volo Jet 243 i dati registrati dal pluviometro presente sull'aeroporto di Palermo Punta Raisi indicano che tra le 18.05 UTC e le 18.10 UTC la precipitazione massima, risultando di circa 1 millimetro al minuto, aveva raggiunto il livello di precipitazione classificata come "estrema", poiché, proiettata alla durata di 1 ora, avrebbe prodotto una precipitazione di 60 millimetri (figura 40).

Figura 40: rappresentazione dei dati registrati dal pluviometro.

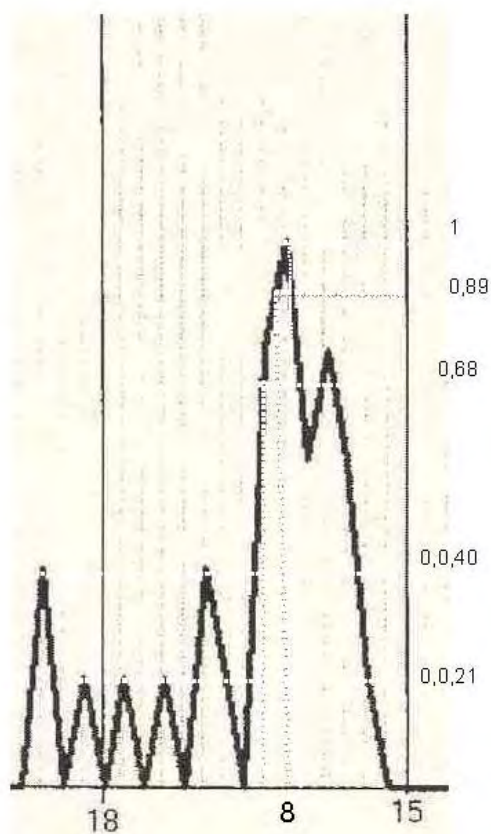
Prendendo in considerazione la parte finale dell'avvicinamento del volo Jet 243 (precisamente dalle 18.03 UTC alle 18.08 UTC), si nota che l'andamento dell'intensità della quantità di pioggia al minuto ha avuto un deciso incremento, portandosi da una media di 0,21 millimetri al minuto a 0,89 millimetri al minuto (figure 41 e 42).

Figura 41: andamento dell'intensità di precipitazione dalle 18.00 alle 18.15 UTC.

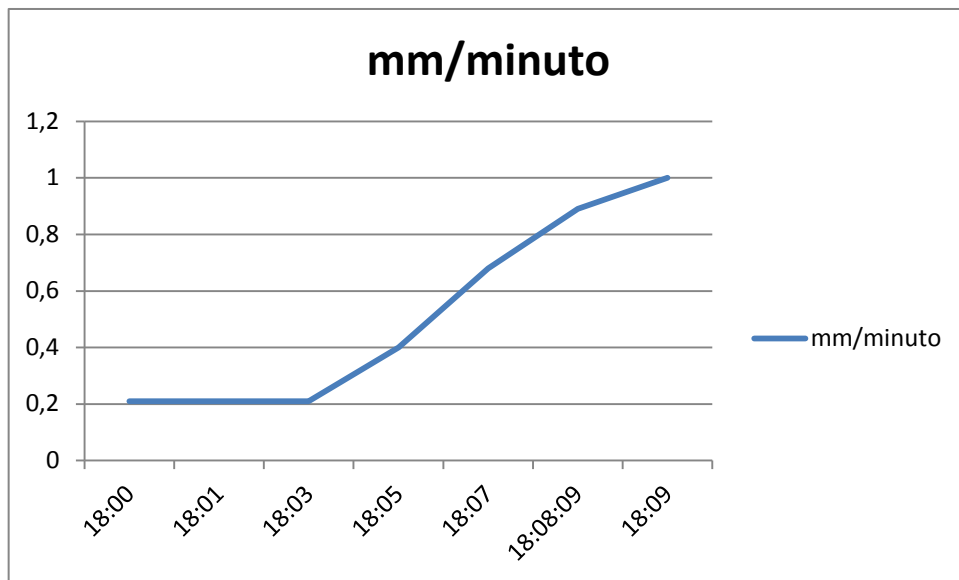
In cinque minuti la tipologia di pioggia è passata da moderata ad estrema e, tenendo conto che in meteorologia la quantità cumulata di 1 millimetro l'ora corrisponde a 1 litro al metro quadro, si può affermare con ragionevole approssimazione che si è passati da 0,21 mm al minuto (pari a 12,6 mm l'ora) a valori di 0,89 mm al minuto (pari a 53,4 mm l'ora), cioè da 12,6 litri al metro quadro a 53,4 litri al metro quadro di acqua depositata, con possibili effetti di contaminazione della pista. Di questa condizione di pioggia estrema l'equipaggio non aveva alcuna informazione. La cosa riveste invece una considerevole importanza potendo influenzare decisamente le prestazioni di frenata di un velivolo in atterraggio e per questo, in caso di deposito di acqua in pista, sono predisposte delle procedure che, rilevando l'entità dello strato di deposito e fornendone informazione ai piloti, consentono a questi ultimi di effettuare adeguate verifiche per accertare che vi siano le condizioni idonee per un atterraggio sicuro.

Figura 42: andamento dell'intensità di precipitazione dalle 18.00 alle 18.09 UTC.

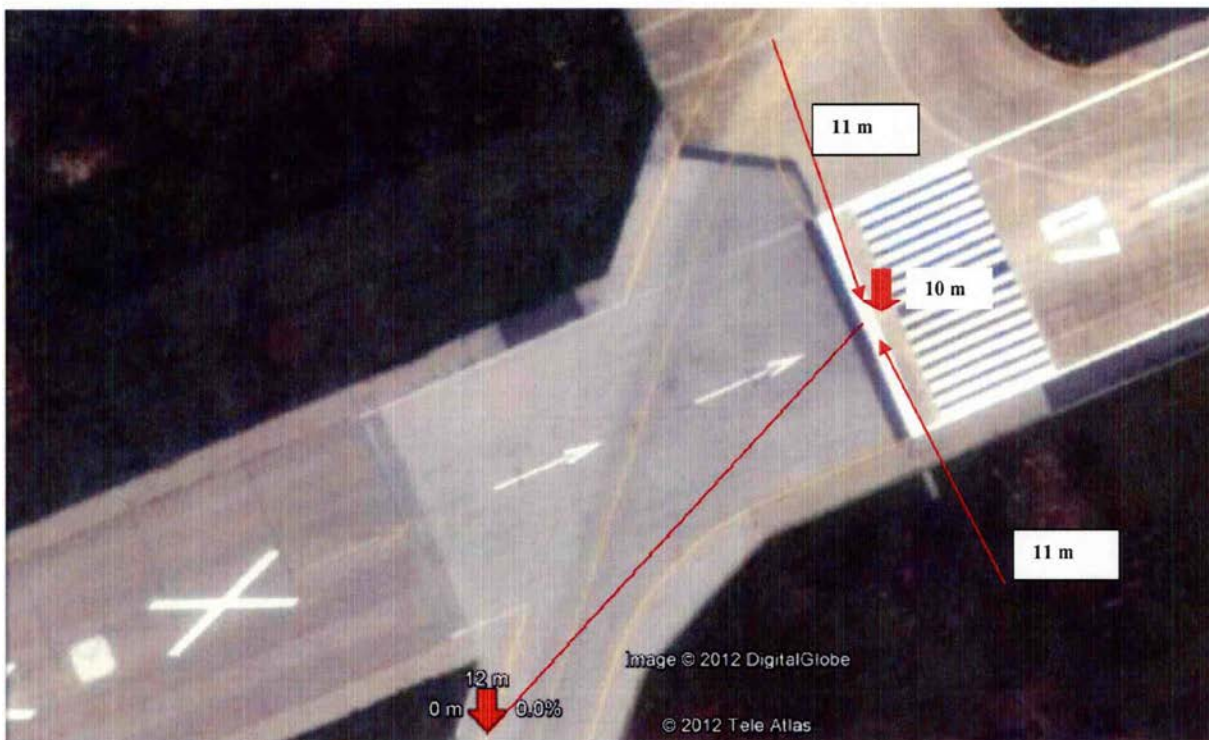
Questa verifica ha messo in evidenza che le pendenze presenti sull’area della testa pista 07 potrebbero contribuire in maniera determinante ad un accumulo di acqua nelle vicinanze e sulla soglia pista (figura 43).

Quanto sopra potrebbe avvalorare l’ipotesi che il comandante del volo Jet 243 abbia percepito solo le luci della barra trasversale del sistema SALS, che potrebbe aver scambiate per le luci di soglia pista.

Figura 43: verifica delle pendenze sulla testata pista 07.

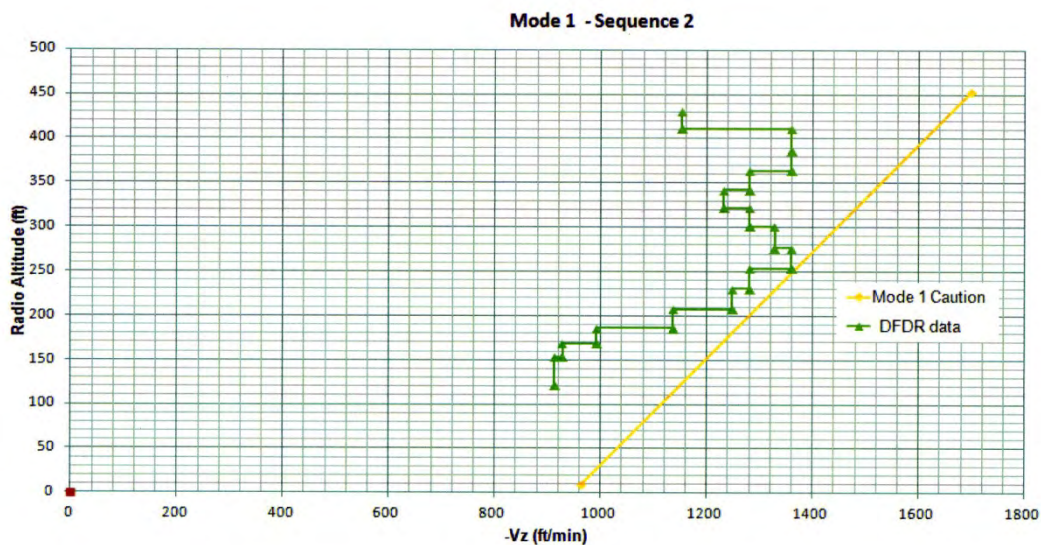
Sono stati messi a confronto i dati registrati dal FDR con quanto contemplato nelle minime *performance standard* previste dalla normativa in vigore²⁰ (*Certification Specification for European Technical Standard Orders e Radio Technical Commission for Aeronautics*): ne è risultato che il rateo variometrico di discesa del volo Jet 243 si è più volte avvicinato alla soglia di intervento dell'avviso previsto dal Mode 1 "Sink Rate", lambendola a 250 piedi RA (figura 44) e intaccandola a 70 piedi *radio height* (figura 45) per un tempo di 700 millisecondi.

Figura 44: rateo variometrico di discesa/soglia di intervento avvisi Mode 1 dell'EGPWS.

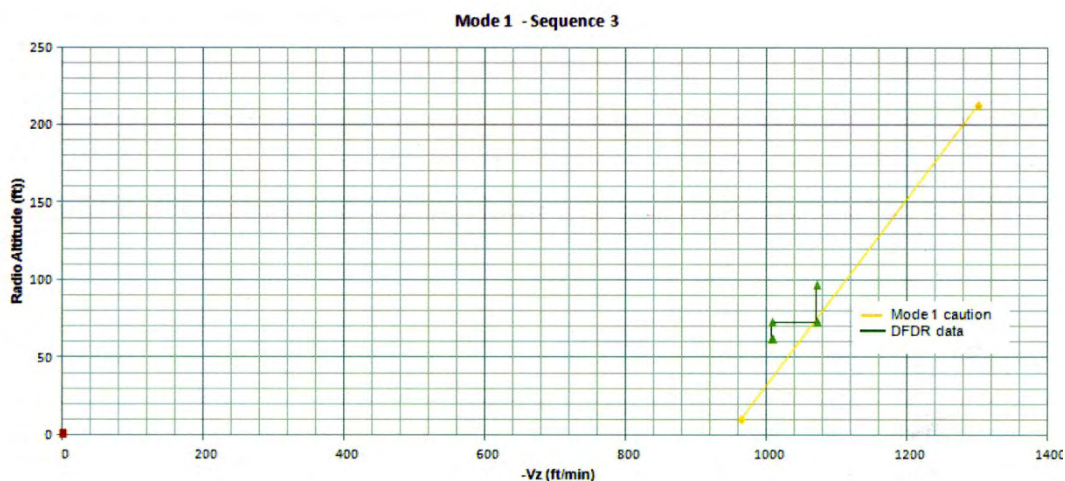
Figura 45: rateo variometrico di discesa/soglia di intervento avvisi Mode 1 dell'EGPWS.
