RELAZIONE D'INCHIESTA

INCIDENTE
occorso all'aeromobile
A319 marche EI-EDM,
aeroporto di Palermo Punta Raisi,
24 settembre 2010

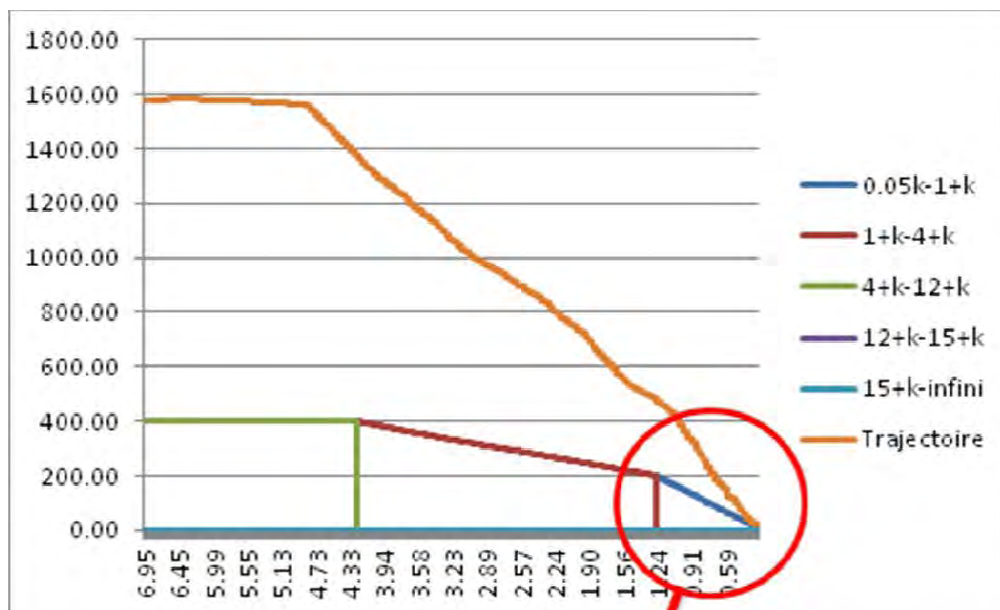
Figura 47: traiettoria di avvicinamento/aree di protezione da 1600 piedi RA al suolo.

Nel caso del volo Jet 243, come si vede nelle figure 47 e 48, la traiettoria di avvicinamento non ha mai interessato le aree di protezione previste dal sistema di allerta.

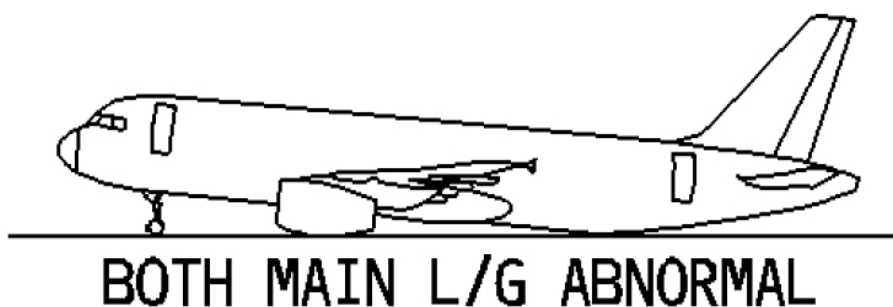
Figura 49: schema delle altezze dal terreno necessarie per il dispiegamento ed il gonfiaggio degli scivoli.

A causa dei danni riportati dall'aeromobile a seguito dell'impatto con il suolo e dell'assetto assunto dopo l'arresto sul ciglio della pista, l'evacuazione dei passeggeri è avvenuta attraverso le porte anteriori mediante gli scivoli (che si erano gonfiati regolarmente) e attraverso la porta posteriore destra 2R. La porta posteriore sinistra 2L non poteva essere utilizzata a causa dello scivolo, che, dispiegandosi praticamente al livello del terreno, la aveva ostruita, impedendone l'uso.

Va rilevato che, dato il particolare assetto assunto dall'aeromobile per via del carrello anteriore esteso e quello principale divelto, la soglia delle porte posteriori si trovava ad un'altezza dal terreno inferiore a quella necessaria per il dispiegamento e il gonfiaggio degli scivoli (figura 49)²¹.

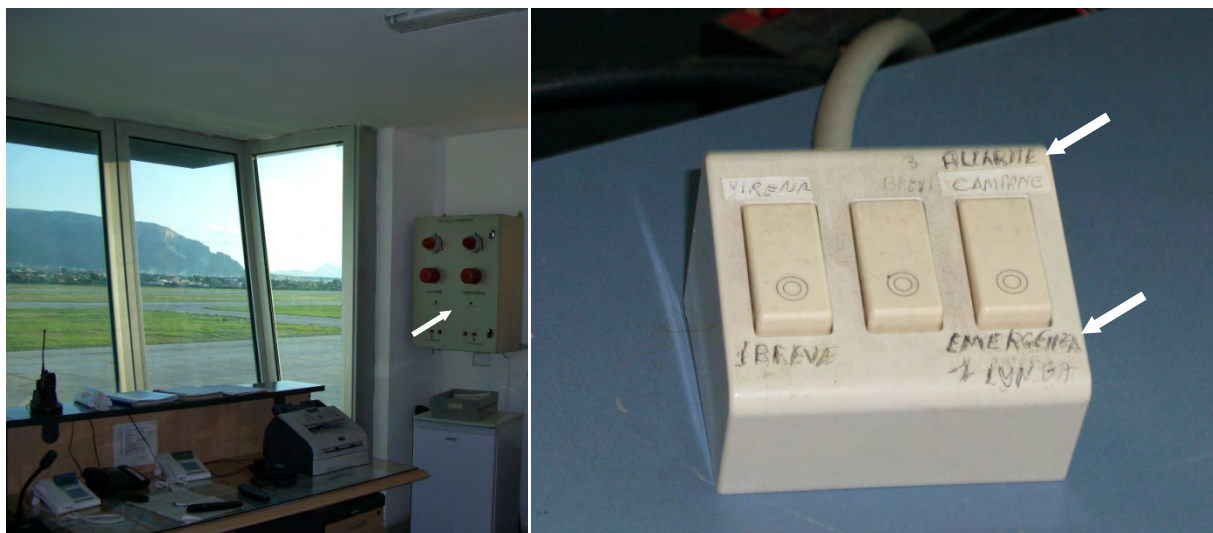
Foto 54: Centro operativo VVF.

Un accertamento presso il distaccamento aeroportuale dei VVF ha permesso di appurare che il dispositivo di teleallertamento è installato solo nella sala del Centro operativo (foto 54).

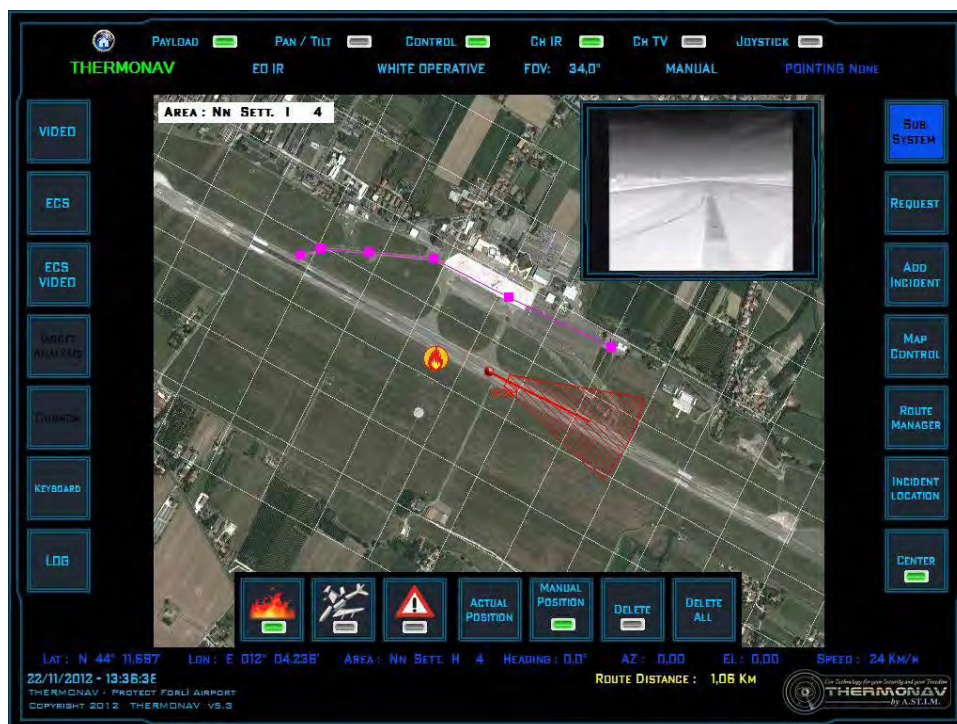
Foto 56: sistema con telecamere IR .

Ad integrazione di quanto detto in precedenza c'è positivamente da rilevare che, proprio a seguito delle difficoltà incontrate in occasione dell'incidente in questione, al distaccamento aeroportuale dei VVF Vigili di Palermo è stato dato in dotazione, come rappresentato all'ANSV, un sistema idoneo alla condotta dei mezzi di soccorso anche in condizioni di bassa visibilità. Si tratta di un sistema con telecamere all'infrarosso installato sul mezzo denominato "Rosso 1", che consente al conducente di orientarsi, in condizioni di bassa visibilità, come se si trovasse in condizioni di buona visibilità, dandogli anche la possibilità, mediante un sistema "picture in picture", di avere una presentazione rispetto ad un sistema cartografico (foto 56). Tale sistema consente inoltre la registrazione visiva dei percorsi di superficie effettuati dal mezzo e di quanto rientrante le campo visivo del sistema di registrazione.

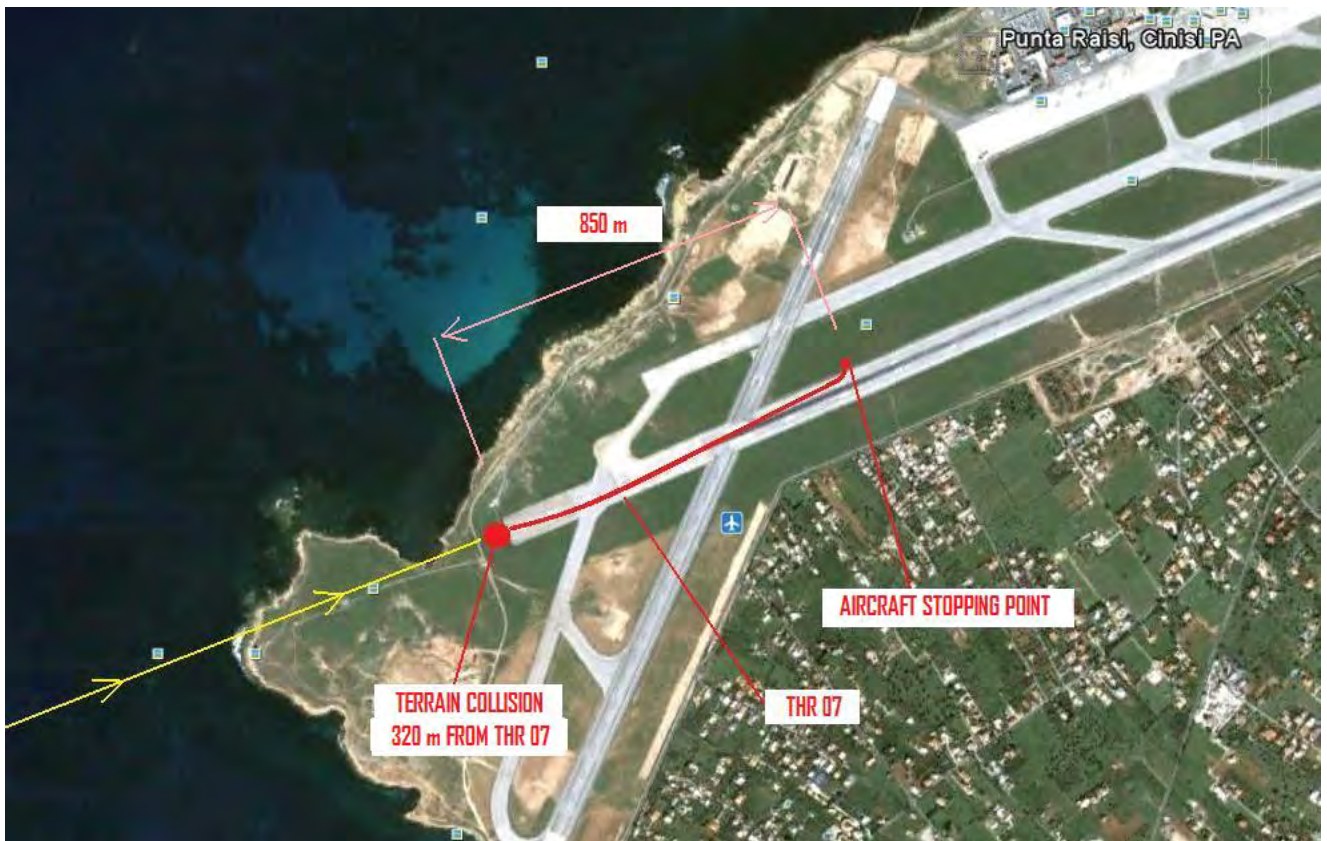
Figure 1: aircraft tracking.

At 18.08 UTC, during final approach for runway 07 with adverse meteorological conditions on Palermo airport, aircraft collided with terrain immediately before the beginning of the runway (figure 1), hit the opposite RWY localiser antenna, slid on the wet runway with main gear collapsed for about 900 meters before stopping out of the left side of the runway. Passengers evacuation was performed. Aircraft was severely damaged, very minor injuries to persons onboard.

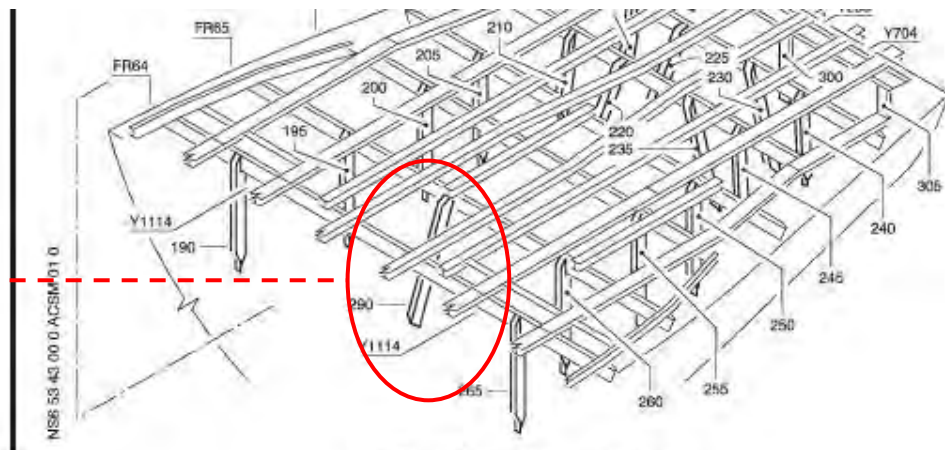
Figure 2: cross beam FR65 - Structural repair manual.

During the ongoing investigation it has been determined that the frame “*cross beam FR65*” (picture 1 and figure 2) had penetrated the floor just in correspondence of the rear part of the escape way of the pax cabin. There is some statements who let us know that passengers fell to the ground during the cabin evacuation due to the presence of part of the FR65 coming out from the cabin floor, deeply slowing down the operation.

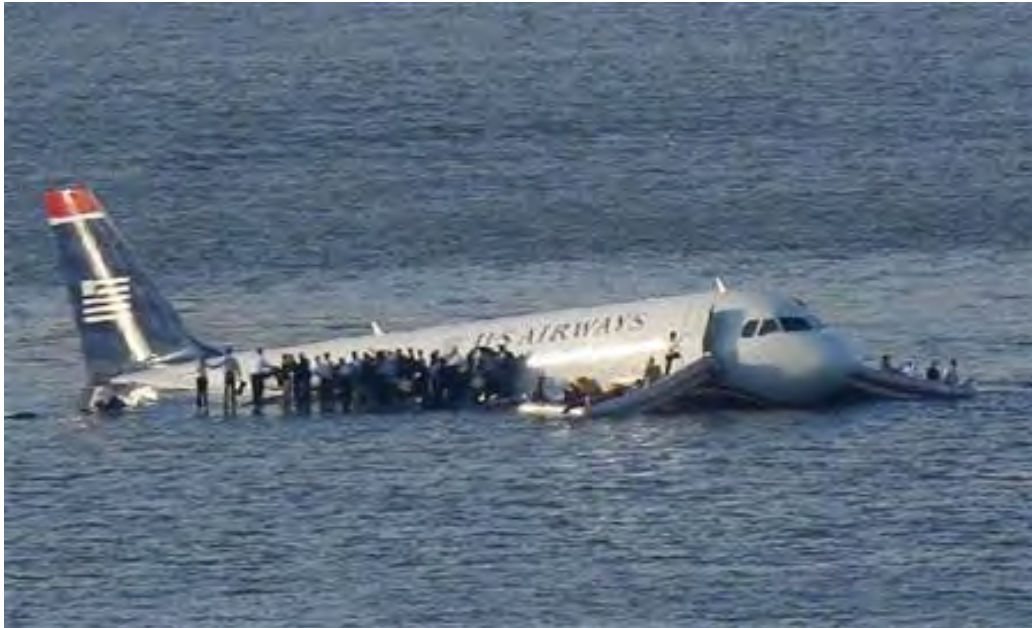
Picture 3: emergency exit used on the Hudson River accident occurred on Jan 15, 2009.

The NTSB issued on last year the Safety Recommendations A-10-92 addressed to EASA and A-10-77 addressed to FAA related to same component we are speaking about, following the investigation on the accident occurred in USA on January 15th, 2009, in which an A320-214 ditched on the Hudson River. On this accident the “*cross beam FR65*” come out from the pax cabin floor in the same way showed in picture 1 and the flight attendant B sustained a deep V-shaped laceration to her left shin during the accident. In that case, after ditching, people leave the aircraft from the wing and forward emergency exits due to the pitch up position of the aircraft in the river (picture 3).

For this reason the presence of the FR65 on the rear pax cabin floor did not slow down the evacuation. On the contrary, on the Palermo accident passengers used mostly the aft emergency exits because they were at ground level due to the main gear collapse (the aircraft was in a pitch up position too but on ground).

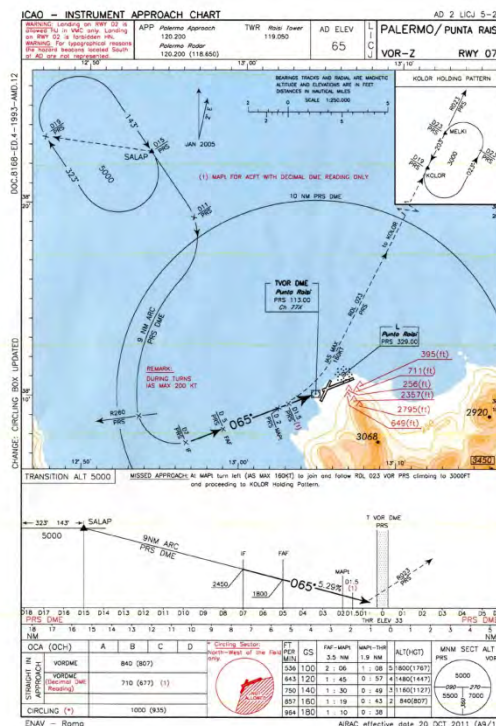
Figura 1: Palermo Punta Raisi ICAO - Instrument Approach Chart “VOR-Z RWY 07” in vigore.

Anche nella carta presente nell'AIP Italia (figura 1) - pur riscontrando la correttezza del titolo nella definizione della procedura di avvicinamento strumentale alla pista 07 dell'aeroporto di Palermo Punta Raisi (“VOR-Z RWY 07”) - si lamenta la mancanza «on the plan view of the chart» dell'inciso “DME required”, finalizzato a richiamare l'attenzione dei piloti sulla necessità della utilizzazione del DME per l'effettuazione della procedura in questione.

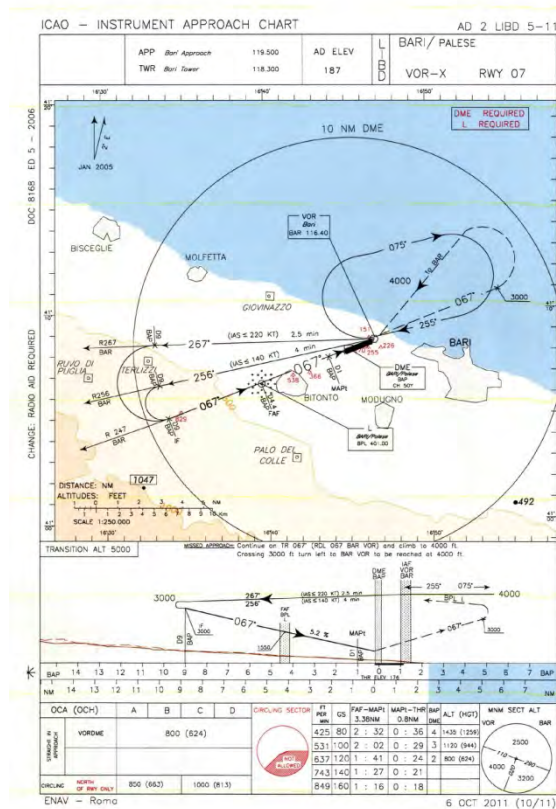
Figura 2: Bari Palese Instrument Approach Chart “VOR-X RWY 07” in vigore.

Un esame a campione di altre carte presenti nell'AIP Italia ha invece evidenziato la conformità con quanto previsto dalla normativa ICAO in materia: si veda, ad esempio (figura 2), l'ICAO -

Instrument Approach Chart “VOR-X RWY 07” presente in AD 2 LIBD 5-11, dove è chiaramente evidenziato «DME required, L required».
